**SETORIZAÇÃO DE RISCO A EROÇÃO COSTEIRA NA PRAIA DO  
PARAÍSO, ILHA DE MOSQUEIRO, BELÉM, PA.**

Keren Amanda Viana de Vasconcelos<sup>1</sup>; Sheila Gatinho Teixeira<sup>2</sup>.

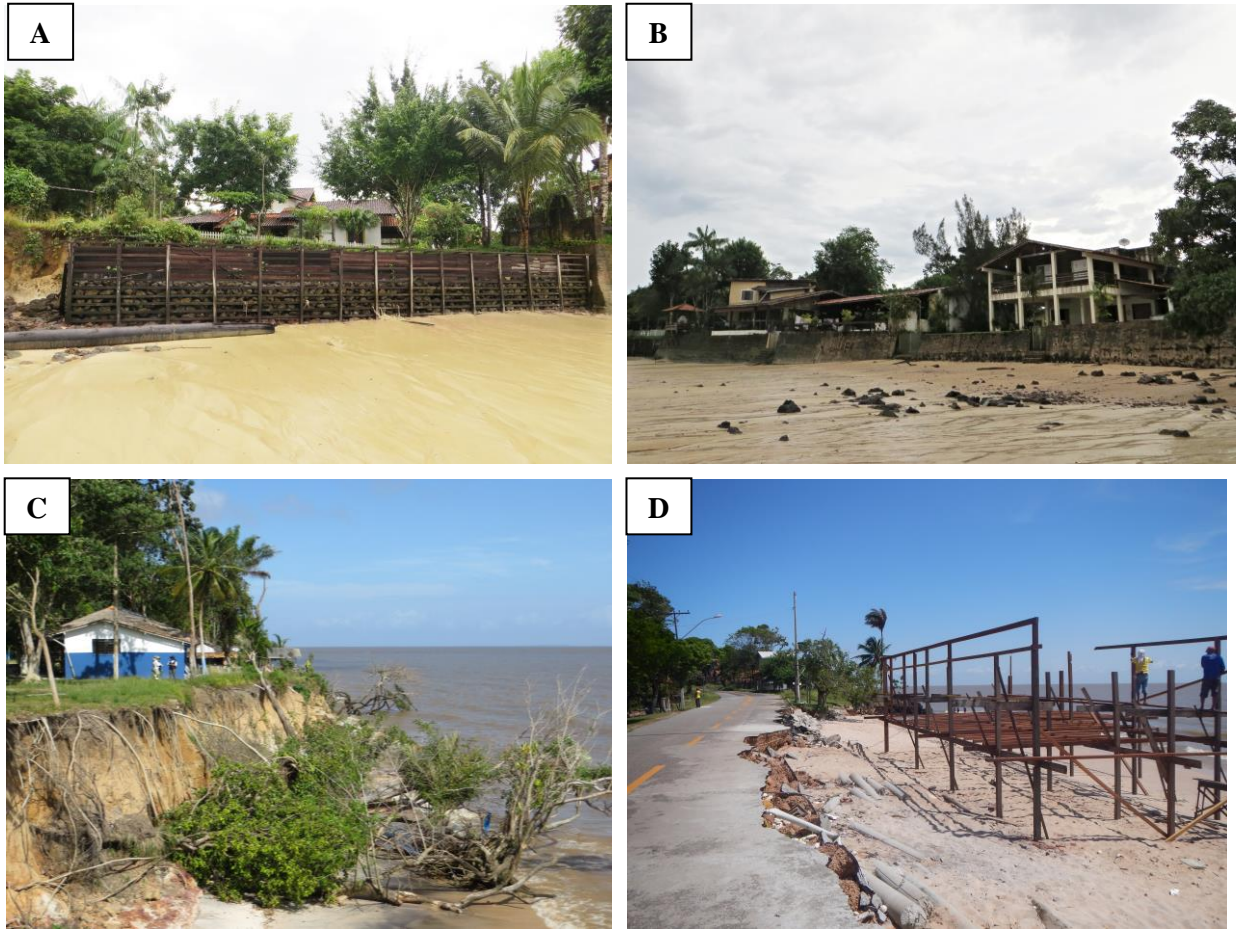
Na porção extremo leste da praia foram observadas casas de alvenaria situadas na borda da falésia ativa, algumas com muro de gabião em estrutura de madeira (Figura 5 A), a fim de conter a erosão costeira. Outras com muro de concreto em sua base (Figura 5 B), porém, aparentemente sem rachaduras. Com relação aos estabelecimentos comerciais, foram observados, tanto restaurantes sobre a falésia como barracas dentro do estreito pós praia. Neste setor também foram observadas várias árvores inclinadas. No restaurante Paraíso Nika, o muro de concreto é atingido pelas duas marés altas diárias e apresenta-se parcialmente danificado, com solapamento de sua porção superior. Deste modo, este setor da praia foi classificado como de alto de risco (R3) (Figura 6).

No segmento central da praia existem restaurantes instalados no topo da falésia que pode chegar a cerca de 8 metros de altura (Figura 5 C). Dentre estes, alguns apresentam abundantes evidências de instabilização. O restaurante Hotel Fazenda Paraíso encontra-se sobre uma falésia extremamente ativa, ladeado por várias árvores caídas na praia e apesar de possuir muro de concreto em sua base, exhibe graves defeitos estruturais internos, como trincas no piso do estabelecimento. Ainda nas adjacências, observou-se os restos de uma propriedade afetada pelo desabamento decorrente do processo erosivo. Sendo assim, este setor foi classificado como área de muito alto risco (R4) (Figura 6).

No segmento praial oeste existem várias barracas de madeira assentadas sobre a areia, sendo atingidas diariamente pelas ondas. Estas barracas constituem alvos extremamente frágeis, e que embora possuam histórico de desabamentos, sempre voltam a ser reconstruídas. No percurso longitudinal as mesmas, o avanço da erosão é notável e afeta a estrutura de contenção da estrada pavimentada, que exhibe abatimentos (Figura 5 D). Com base nestas feições classificou-se este segmento como área de muito alto risco a erosão (R4) (Figura 6).

Figura 5 – A: Restos de uma propriedade e árvores caídas; B e C: Barracas situadas na borda da falésia sob erosão; D: Destruição da estrada pavimentada que dá acesso à praia e barraca sendo reconstruída.

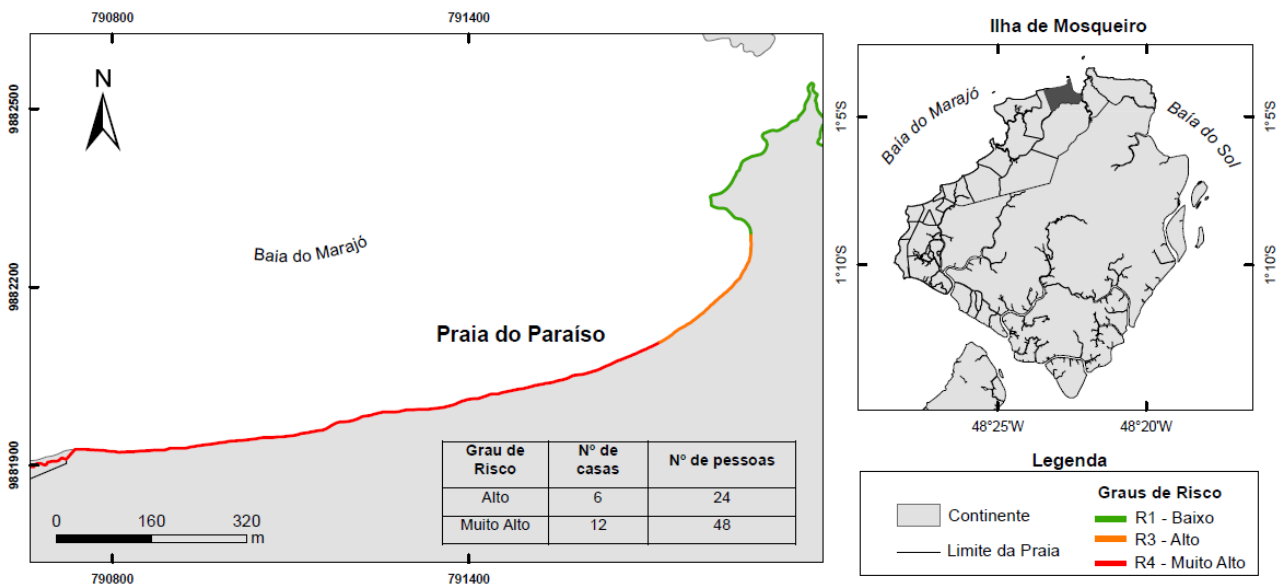
Figura 6: Setorização de risco da praia do Paraíso

Segundo a metodologia utilizada pela CPRM e adotada no presente trabalho, após a fase de análise e classificação do grau de risco para os locais visitados, realizou-se a delimitação e estimativa do número de residências que se encontram, atualmente, dentro dos setores de alto e muito alto risco. A estimativa do número de pessoas baseia-se na proporção de 1:4, ou seja, a cada propriedade 4 pessoas são estimadas. Na praia do Paraíso foram delimitadas 18 propriedades, sendo 6 em situação de alto risco e 12 em situação de muito alto risco.
