IDENTIFICAÇÃO DOS PROBLEMAS DE ALAGAMENTO NA CIDADE DE CACHOEIRO DE ITAPEMIRIM-ES: ESTUDO DE CASO SOBRE A ÁREA CENTRAL

Altair Carrasco de Souza ¹; Cristiane Tinoco dos Santos ²

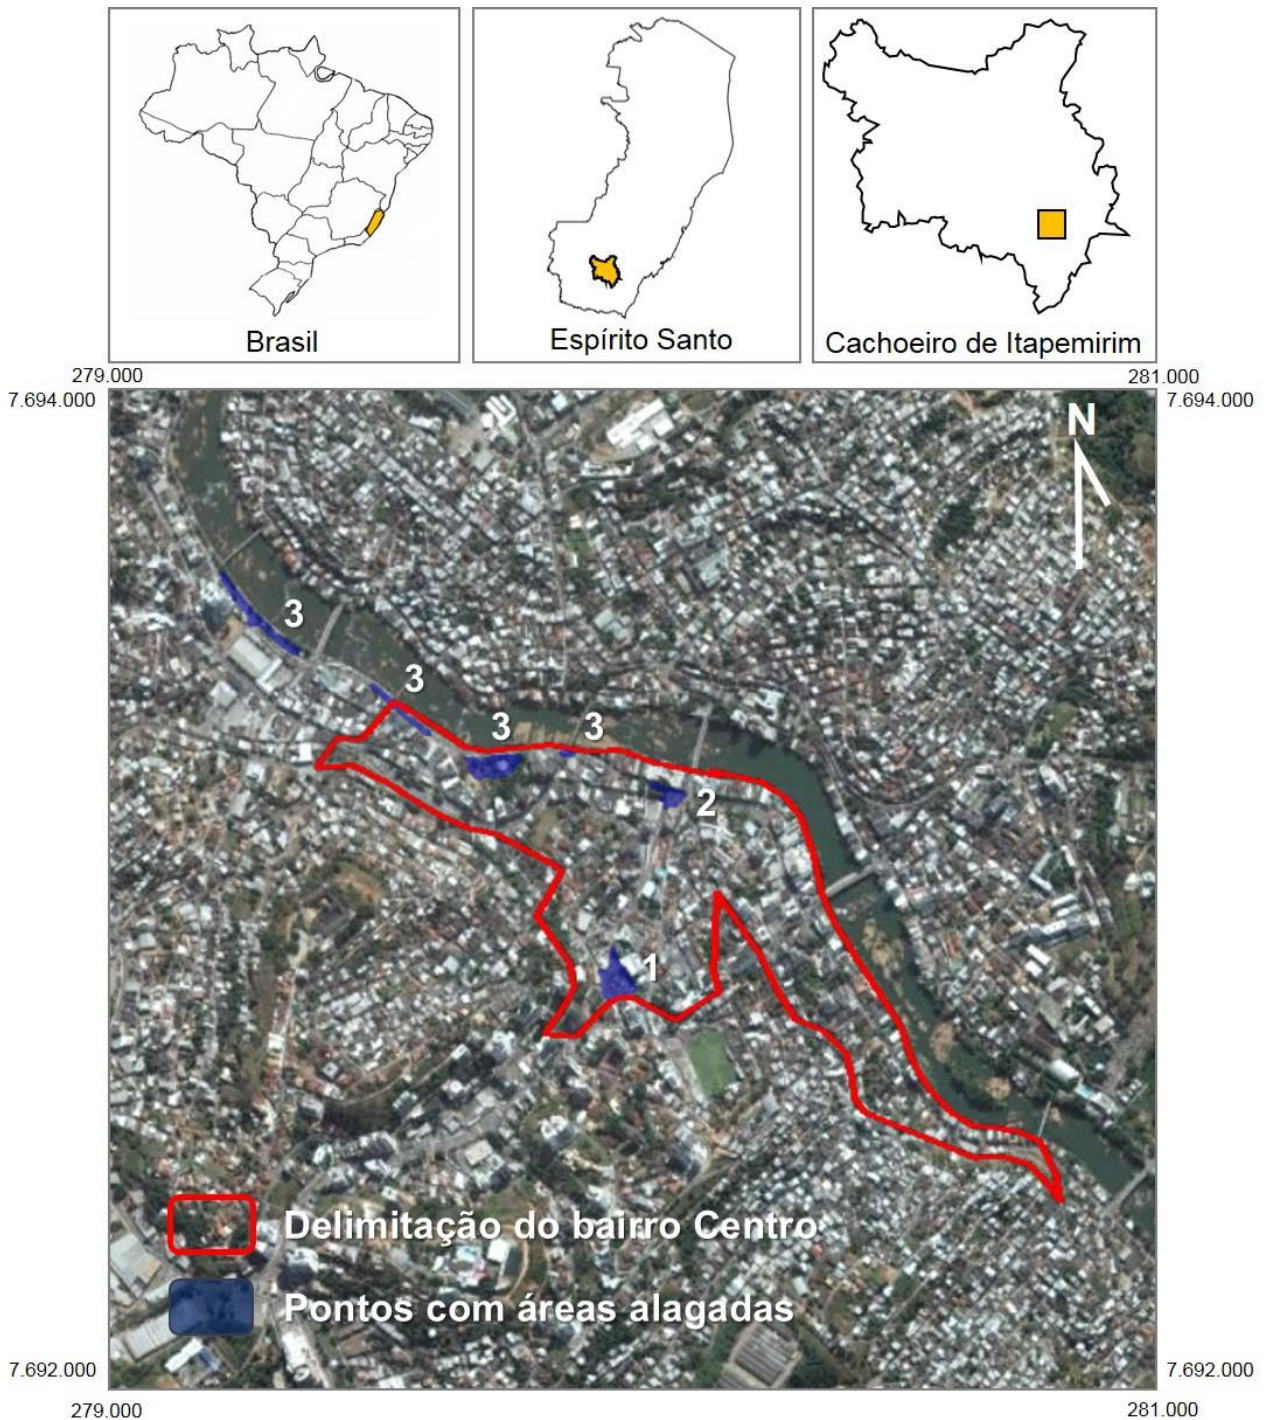
Figura 1. Localização dos pontos de alagamentos e delimitação do bairro Centro, na área urbana de Cachoeiro de Itapemirim, ES.

Na área central da zona urbana de Cachoeiro de Itapemirim foram identificados três pontos de alagamentos principais, que interferem direta e indiretamente em 12 vias de acesso do seu entorno. Tais alagamentos são constantemente observados nos períodos de dezembro a março, quando incidem sobre a bacia hidrográfica os maiores índices pluviométricos.

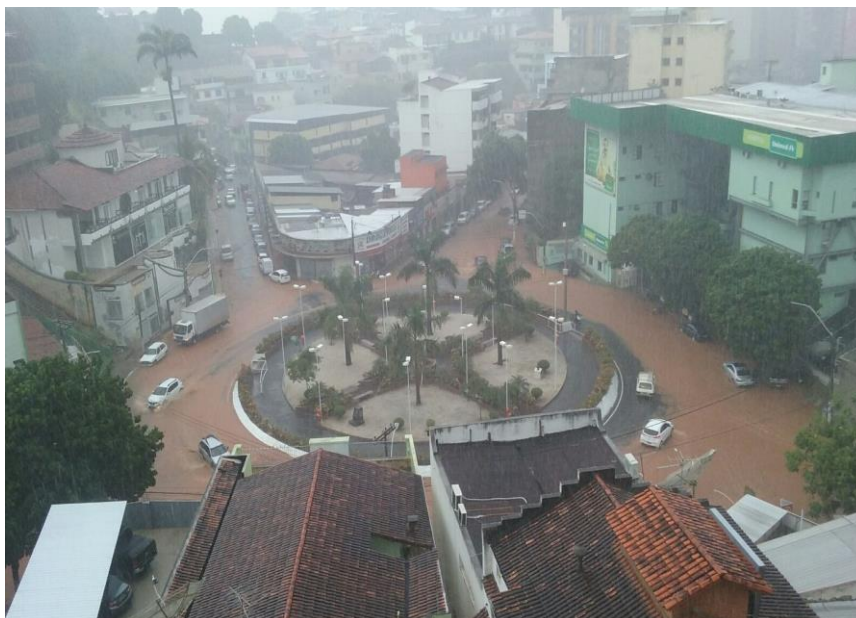
O ponto de alagamento 1 está localizado na divisa do bairro Centro com o bairro Gilberto Machado (Figura 2) localiza-se em área predominantemente no sopé do relevo, quando comparado ao bairro vizinho. Esse evento de alagamento ocorreu no dia 04 de março de 2016. Segundo dados obtidos através do Centro Nacional de Monitoramento e Alertas de Desastres Naturais (CEMADEN), o acumulado de precipitação nesse dia foi de 54,41mm de chuva. Conforme relato da Defesa Civil, esse local é frequentemente objeto de alagamento, ocasionando em transtornos para a mobilidade urbana e esporadicamente em danos econômicos para os comerciantes do local. Esse ponto de alagamento sempre irá ocorrer devido a sua cota topográfica em relação as áreas adjacentes que não apresentam redes de captação de drenagem e apresentam totalmente impermeabilizadas. Além disso, o ponto de alagamento não apresenta drenagem satisfatória para a captação de volumes pluviais mais intensos e até os que não fogem da normalidade.

Figura 2. Vista geral do ponto de alagamento na divisa do Bairro Centro com o Bairro Gilberto Machado.

equipamentos de drenagem urbana e a inexistência de equipamentos em locais estratégicos. Sendo assim, visando a mitigação imediata dos impactos relacionados a estes alagamentos, são recomendadas obras e manutenções para a readequação e requalificação dos equipamentos de drenagem urbana existentes e a criação de um sistema de retenção de águas pluviais no bairro Gilberto Machado, por este ser o principal contribuinte das águas devido a sua alta declividade do terreno.

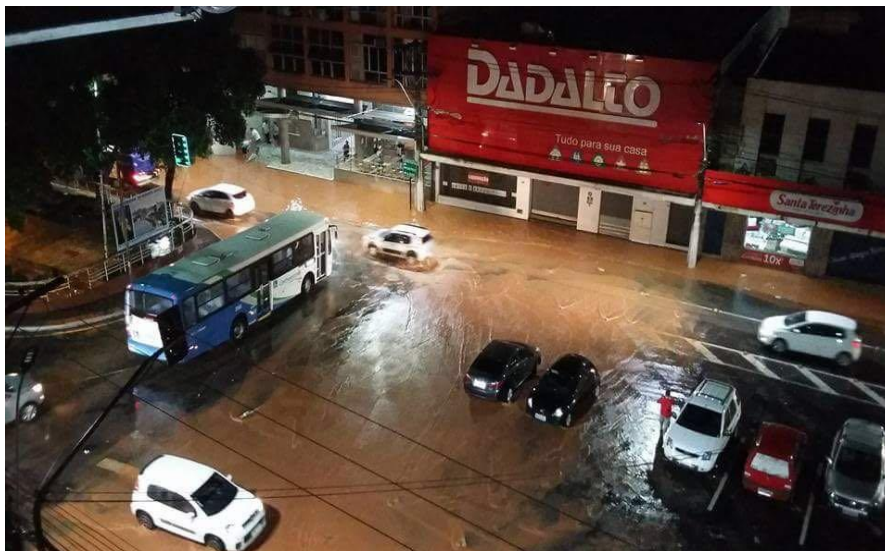
Na Rua Siqueira Lima (Figuras 3) está localizado o segundo ponto de alagamento acontece porque o local é o ponto receptor das águas pluviais convergentes dos bairros à esquerda e circunscritos a área central. Esse ponto tem o agravante de receber por gravidade as águas do ponto de alagamento descrito anteriormente. Ao percorrer o perímetro da Rua Siqueira Lima percebe-se que os equipamentos de drenagem urbana tal como os bueiros (caixa com grelha e bocas de lobo) (Figura 4), além da precariedade na construção, apresentam falta de limpeza externa acumulando resíduos sólidos (lixo) no seu entorno e interior.

Figura 3. Ponto de alagamento na Rua Siqueira Lima.

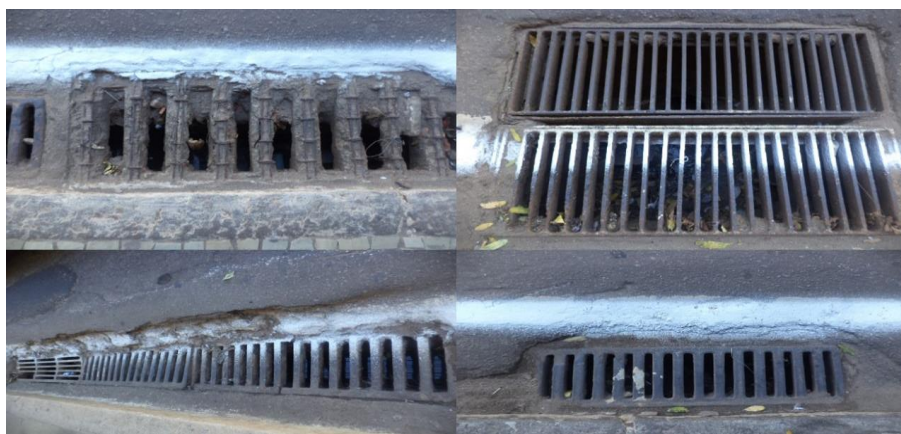
Figura 4. Equipamentos de drenagem urbana encontrados no ponto de alagamento da Rua Siqueira Lima.

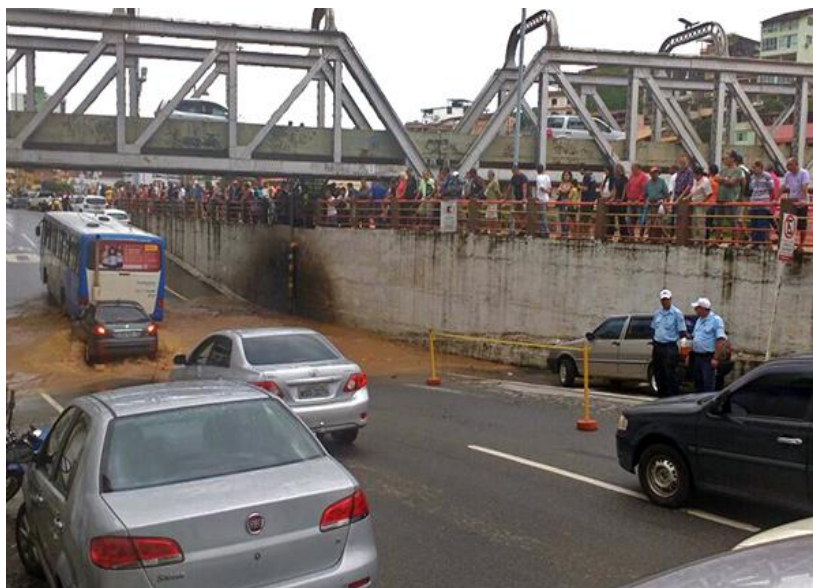
A primeira ocorrência está localizada embaixo da cabeceira da Ponte de Ferro (Figura 5), local de passagem de veículos e pedestres. Esse evento ocorreu no dia 15 de dezembro de 2016, conforme dos dados do CEMADEN, nesse dia o acumulado foi de 110,26mm de chuva. Assim, pode se caracterizar como evento climático intenso. O alagamento ocorreu devido ao acúmulo de água superficial ocasionado pela falta de escoamento por ineficiência dos equipamentos de drenagem existentes no local (Figura 6). Nota-se que o local apresenta significativa diferença topográfica no restante da via, o que atenua e dificulta remediações imediatas.

Segundo a Compdec, esse ponto é afetado pelos alagamentos recorrentemente devido ao desnível da pista.

Figura 5. Ponto de alagamento na Avenida Beira Rio, abaixo da Ponte de Ferro.

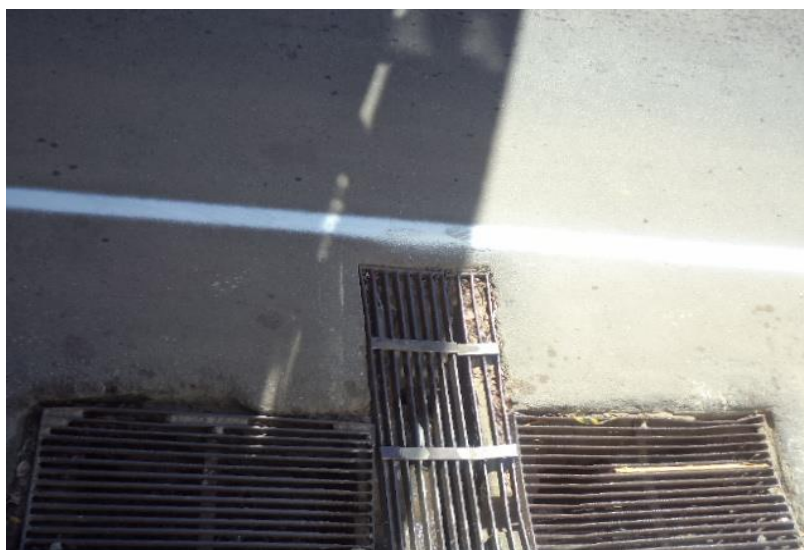
Figura 6. Equipamentos de drenagem encontrado no ponto de alagamento da Avenida Beira Rio, abaixo da Ponte de Ferro.

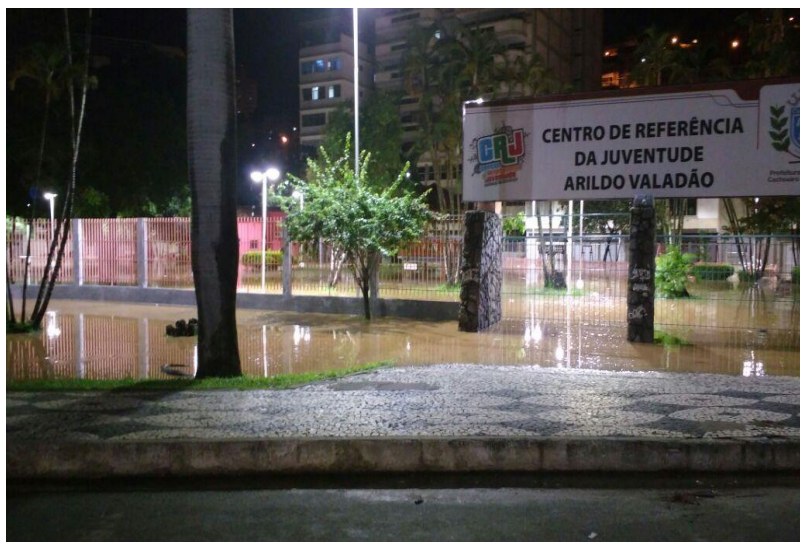
A segunda ocorrência localiza-se sobre a Praça de Fátima (Figura 7). O problema é causado pela inexistência de equipamentos de drenagem no ambiente e ineficiência dos existentes ao redor do ambiente observado. Nota-se que a praça fica em desnível do passeio público. De acordo com a Compdec, nesse local alagamentos são raros.

Figura 7. Alagamento na Praça de Fátima na Avenida Beira Rio.

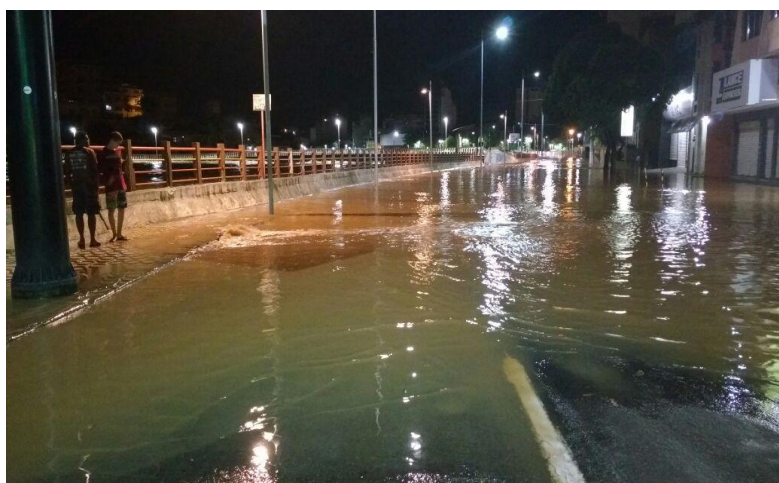
O terceiro ponto de ocorrência (Figura 8) de alagamento ocorre devido a dois fatores principais: a ineficiência dos equipamentos de drenagem urbana local ou a entrada de água fluvial no sistema de galerias pluviais durante a elevação no nível do curso hídrico, devido ao aumento do volume recebido das águas de toda a bacia hidrográfica do Rio Itapemirim. Nos períodos de altos índices pluviométricos as galerias recebem um montante maior de deflúvios e com a entrada de água do rio nessas galerias, as mesmas não suportam tal volume, ocasionando no refluxo de água pelas bocas de lobo.

Figura 8 – Ponto de alagamento e/ou inundação na Avenida Beira Rio ao longo de toda a via.
