16º Congresso Brasileiro de Geologia de Engenharia e Ambiental

DESLIZAMENTO DE SOLO/ATERRO - ESTUDO DE CASO: VILA BANDEIRANTES – BELO HORIZONTE, MG

Ruzimar Batista Tavares 1; Nathan Ribeiro Mac Laren Nogueira 2; Isabel Queirós Volponi 3.

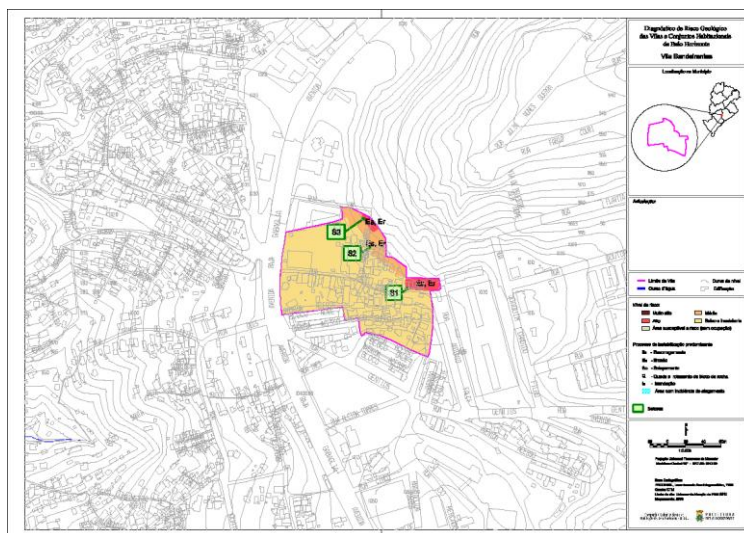
No mapeamento realizado no período 2010/2011 (Tavares e Garcia), com o objetivo de diagnosticar o risco, foram identificados 03 setores de risco com uma grande cobertura de depósito de material antrópico (lixo e entulho) lançado e não compactado sobre o solo, alterando a morfologia da encosta e potencializando os processos geológicos destrutivos.

- Risco Alto - 02 setores (S1 e S3) englobando 06 edificações com susceptibilidades a escorregamentos e erosões de solo residual e aterro.
- Risco Médio - 01 setor (S2) englobando 07 edificações susceptíveis aos mesmos processos geológicos. A figura 03 mostra a carta de risco de 2011.

Figura 03 – Carta de risco da área.

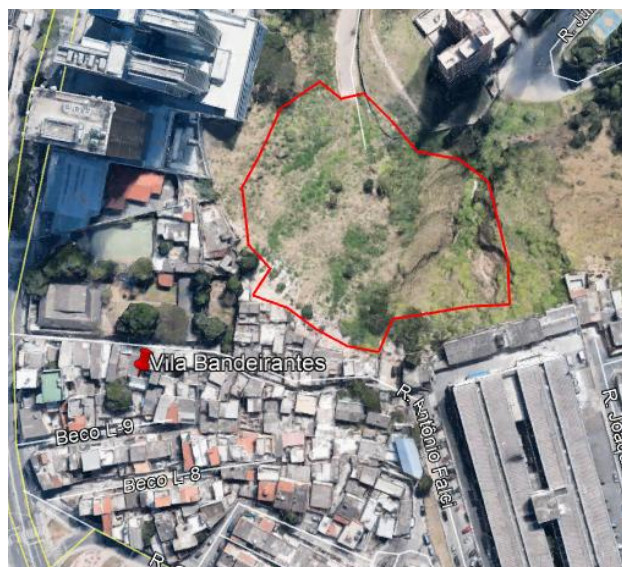
No dia 02 de Dezembro de 2011 ocorreu um grande movimento de massa no local, escorregamento de solo/aterro, colocando varias famílias em risco muito alto, fato que exigiu ações imediatas pela URBEL, com a remoção de 03 famílias e monitoramento constante das outras moradias à montante. Após posterior avaliação do risco, em 2012, mais 11 famílias foram removidas por se encontrarem em risco alto. A figura 04 mostra a área atingida.

Figura 04 - Área atingida pelo deslizamento Google Earth – 30/06/2012.

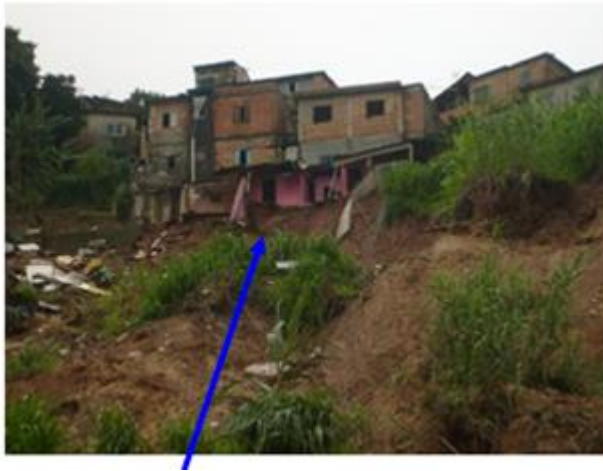
As figuras, 05, 06, 07 e 08, a seguir mostram o cenário com as casas em 18/12/2011 e uma semana após com a continuidade da precipitação, comprovando a necessidade de remoção das famílias com urgência.

Figura 05 - Casas em 18/12/2011.

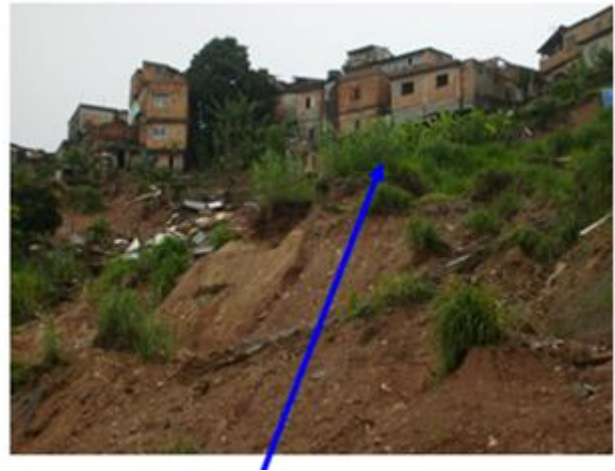
Figura 06 - em 25/12/2011 sem as edificações.

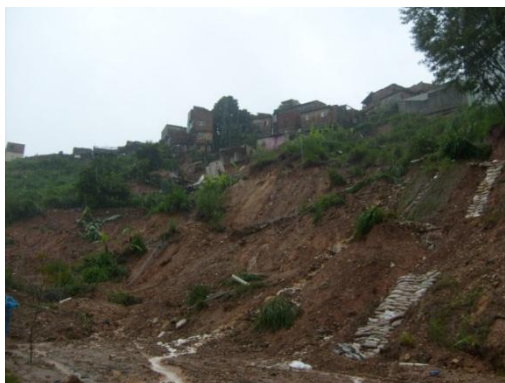
Figura 07 - Vista a partir da jusante.

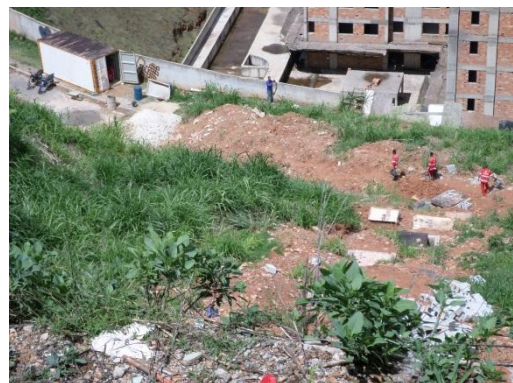
Figura 08 - Vista a partir da montante.

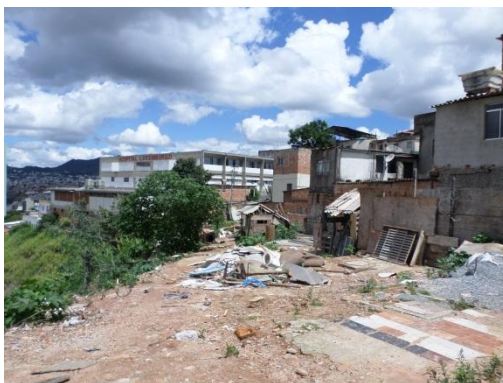
A partir dos dados de campo coletados nessas vistorias foram realizadas as remoções das famílias e demolições das edificações em risco. As figuras, 09 e 10, abaixo mostram o cenário após as demolições.

Figura 09 - Vista geral da crista.

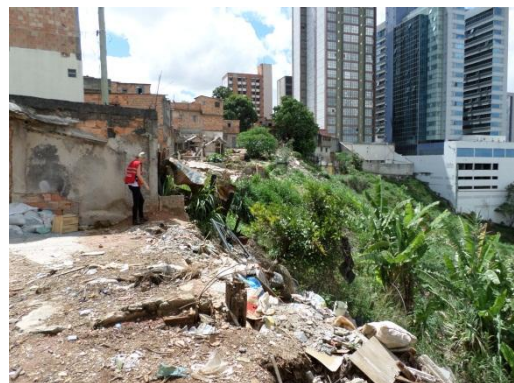
Figura 10 - Encosta após as demolições.

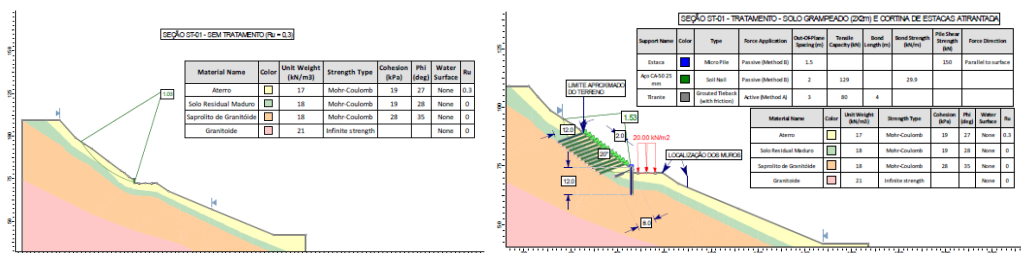
Figura 13- ST-01 – Sem tratamento. F.S. = 1,03 e com tratamento. F.S.= 1,53.

A figura 13 mostra o resultado obtido da análise da superfície circular sem tratamento da encosta e análise da superfície circular ST-01 com tratamento da área - Solo grampeado e cortina atirantada com estacas (Método: GLE/Morgenstern-Price).

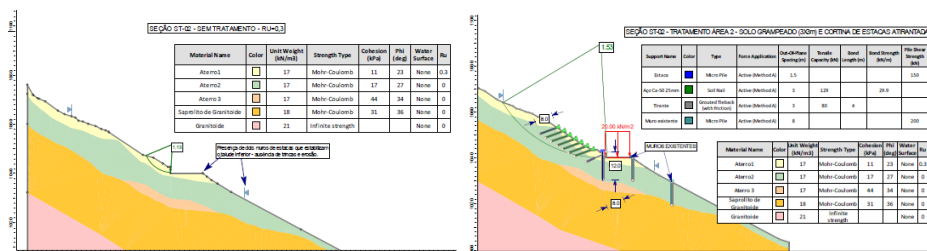
Figura 15 - ST-02 – Sem tratamento. F.S. = 1,13 e com tratamento. F.S.= 1,53.

A figura 15 mostra o resultado obtido da análise da superfície circular sem tratamento da encosta e análise da superfície circular ST-02 com tratamento da área - Solo grampeado e cortina atirantada com estacas (Método: GLE/Morgenstern-Price).

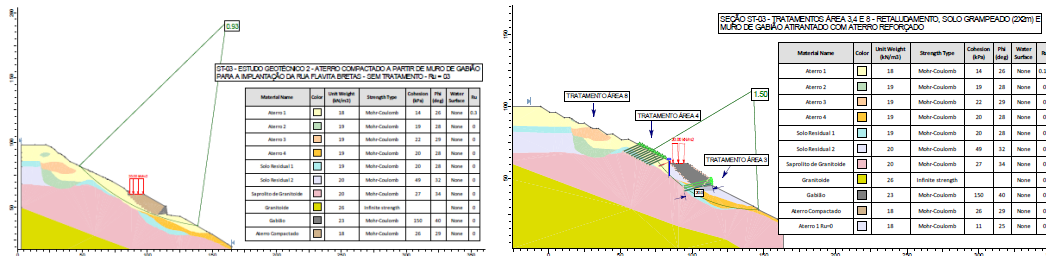
Figura 17 - ST-03 – Sem tratamento. F.S. = 0,93 e com tratamento. F.S. = 1,50.

A figura 17 mostra o resultado obtido da análise da superfície circular sem tratamento da encosta e análise da superfície circular ST-03 com tratamento da área - Retaludamento, solo grampeado e muro de gabiões atirantados com aterro reforçado - ST-03 (Método: GLE/Morgenstern-Price).

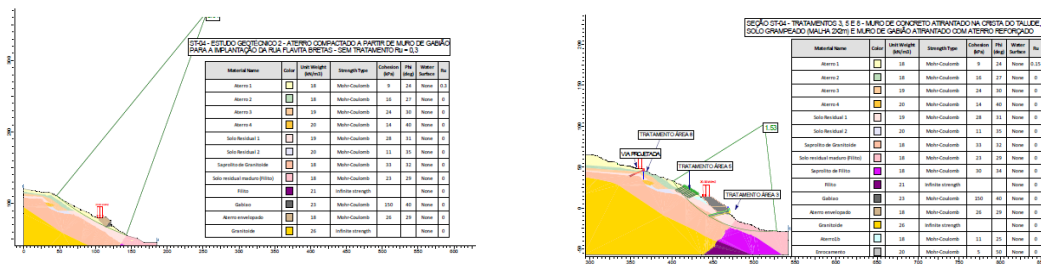
Figura 19 - ST-04 – Sem tratamento. F.S. = 0,81 e com tratamento. F.S.= 1,53.

A figura 19, ST-04 mostra o resultado obtido da análise da superfície circular sem tratamento da encosta e análise da superfície circular ST-04 com tratamento da área - Retaludamento, solo grampeado e muro de gabiões atirantados com aterro reforçado - ST-04. (Método: GLE/Morgenstern-Price).
