Estudo Técnico de Estabilidade e Otimização de Taludes da Cava Lagoa Seca

Complexo Mineroquimico de Catalão-GO

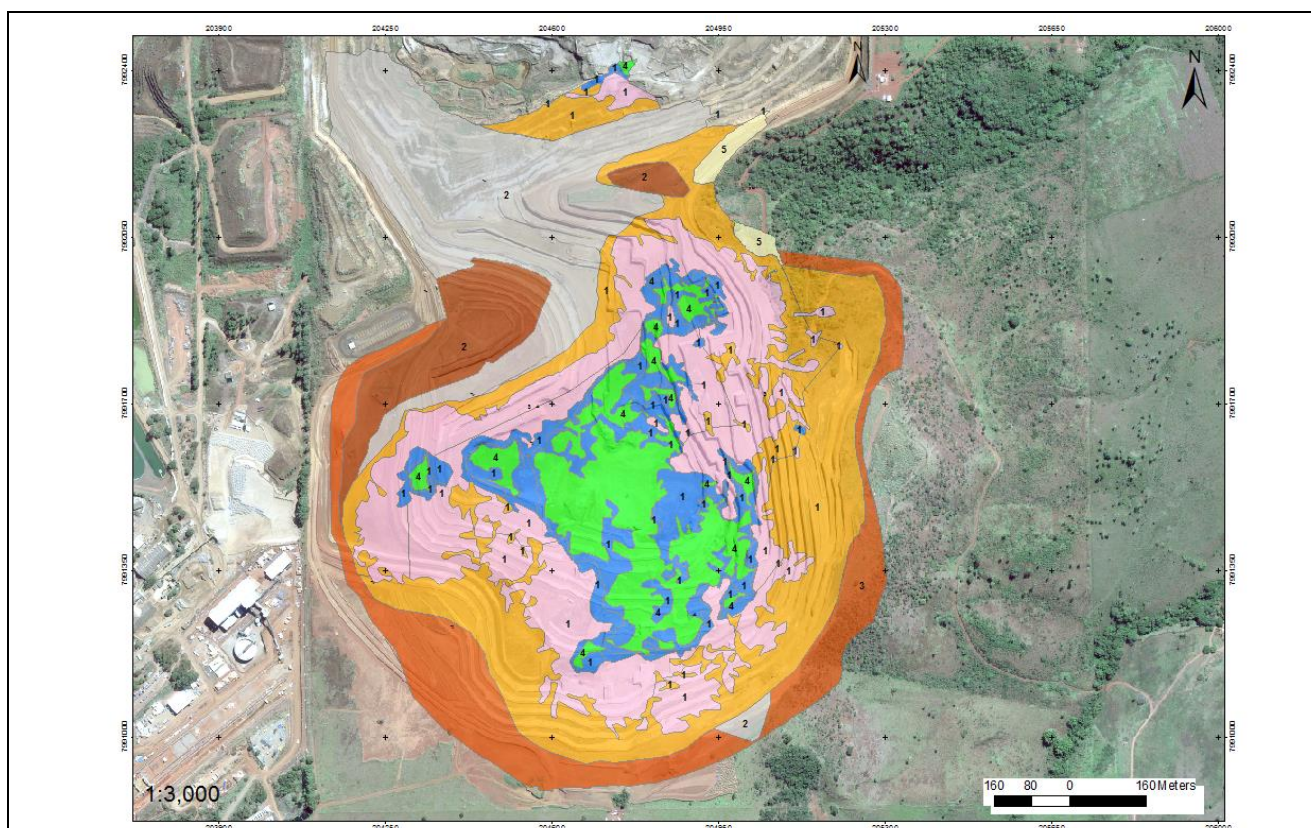
Figura 2 - Setores geotécnicos considerados na cava da Lagoa Seca

Atualmente a mina é conformada em bancos, com cerca de 10 m de altura nos diversos materiais, variando a inclinação do talude do banco individual em função do tipo de material. De um modo geral são projetados taludes com 55 e 63°.

Para o planejamento de lavra são considerados 4 setores geotécnicos, conforme Figura 2 e parâmetros a seguir. As larguras das bermas são relativamente uniformes, de 15,0 m para a cava operacional, e de 10,0 m para a cava final.

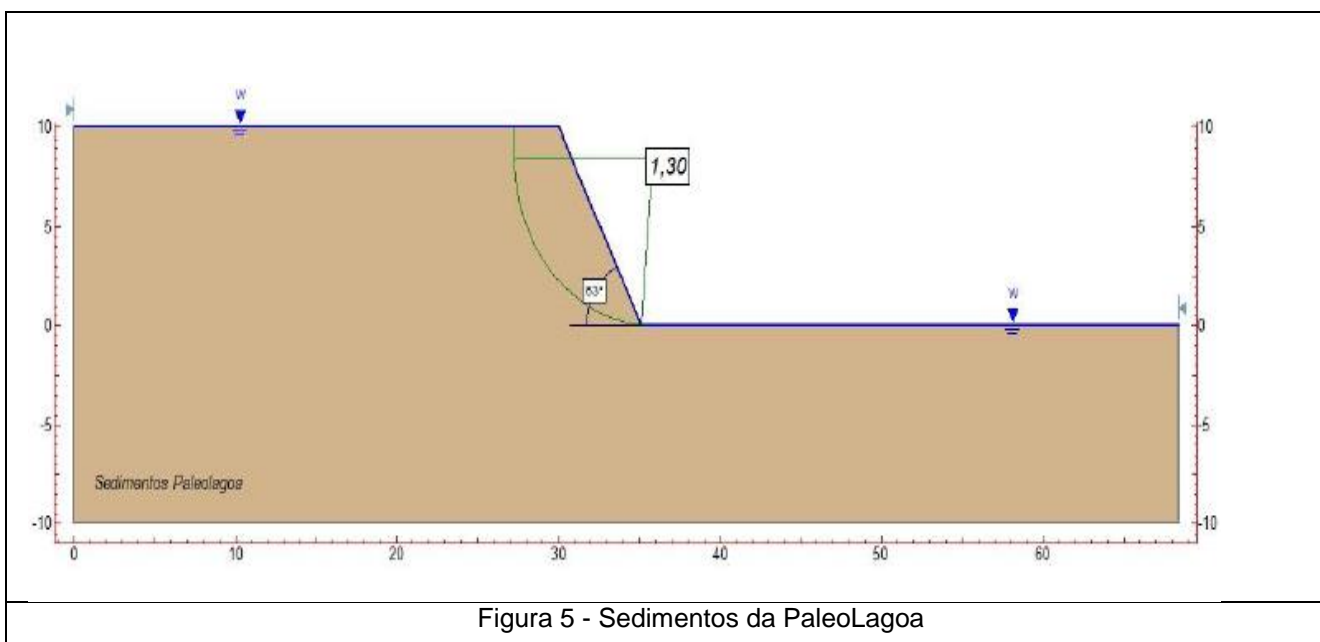
Em função destes resultados foram realizadas algumas análises adicionais. Há registro de trincamento nos sedimentos da paleolagoa em 2016, com banco com cerca de 10 m de altura, e inclinação do talude do banco com 63°. Para esta situação de fator de segurança próximo de 1, conforme apresentado na figura 15, os parâmetros do material teriam que ser de 37 kPa para a coesão, e 25° para o ângulo de atrito, ou seja, menores que aqueles observados nos ensaios de laboratório. Com os resultados dos ensaios de laboratório não haveria este trincamento, pois o fator de segurança resultou em 1,30 (figura 05).

Assim, há divergências entre o observado no campo, e com o resultado da análise com os ensaios de laboratório (apenas 2 resultados, mas consistentes). Contudo, os resultados mostram grande sensibilidade nas análises, e se a inclinação do talude fosse pouca coisa maior, o fator de

segurança com os resultados dos ensaios de laboratório poderiam mostrar também valor próximo da unidade.

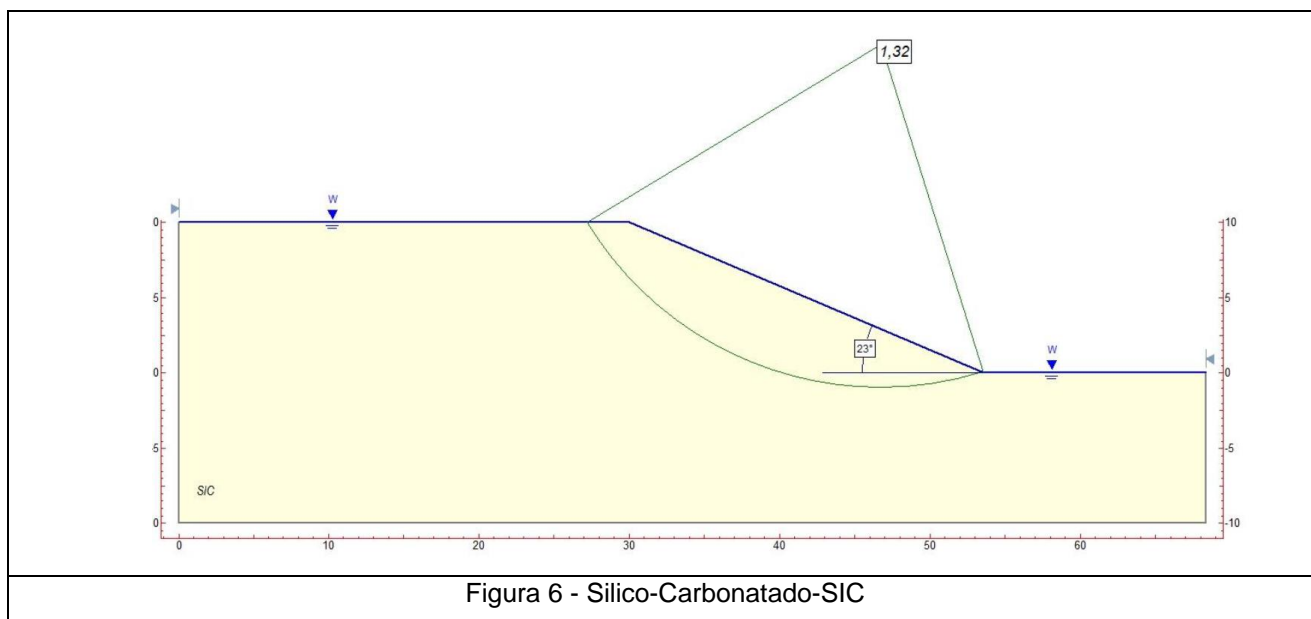
Para o aloterito amarelo saturado (A1/D1/D2), cujo fator de segurança para 50° é de 0,80, para ter se ter este fator aumentado para 1,35 deverá ser escavado com 30° (figura 17). No campo possivelmente a situação deste aloterito saturado nas faces dos taludes não se realize.

Para o SIC foi realizada uma análise, para a condição saturada, que deve ocorrer no campo, buscando-se uma inclinação do talude do banco individual para um fator de segurança próximo a 1,3. A figura 18 mostra esta análise, que resulta em um talude com 23° de inclinação.

- o aloterito amarelo das laterais (A1/D1/D2) e SIC, quando saturados, devem ser escavados com taludes suaves: o primeiro com 30° (possivelmente esta situação não ocorra no campo), e o segundo com 23°.

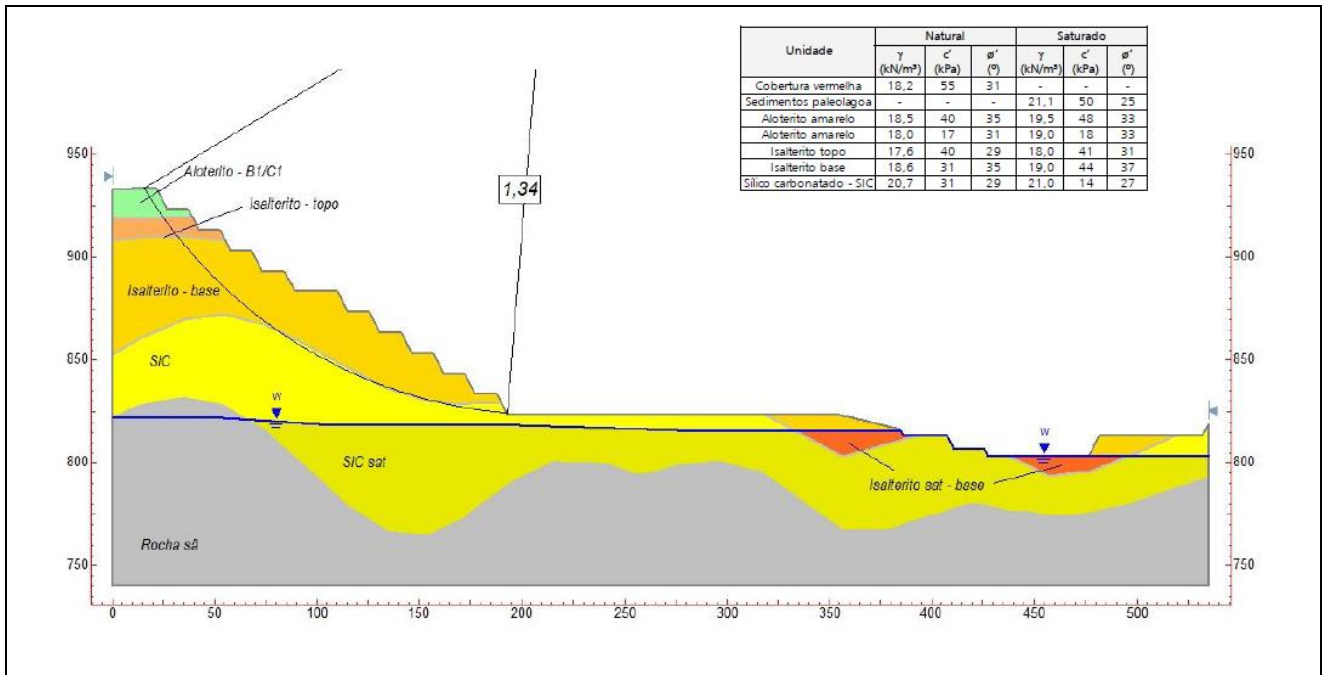
Figura 11 - Cava Final Seção E

Estas duas análises mostram situações muito semelhantes, com fundo de cava pouco acima da cota 800 m. e N.A. baixo. Esta situação, que deve ocorrer na porção sul da cava final, desde pouco a sul da seção C, passando pela D, E, F, G, H, e I, os fatores de segurança mostram-se pouco acima de 1,3, permitindo implantar as seções planejadas, representadas no mapa de seções figura 11.

Para a cava final as análises das seções E e H mostram fatores de segurança satisfatórios, próximos de 1,3, mas não elevados, para a cava planejada na porção sul da mina, onde o fundo da mesma ficará pouco acima da cota 800m, e o nível de água permanecerá profundo, na base da escavação.

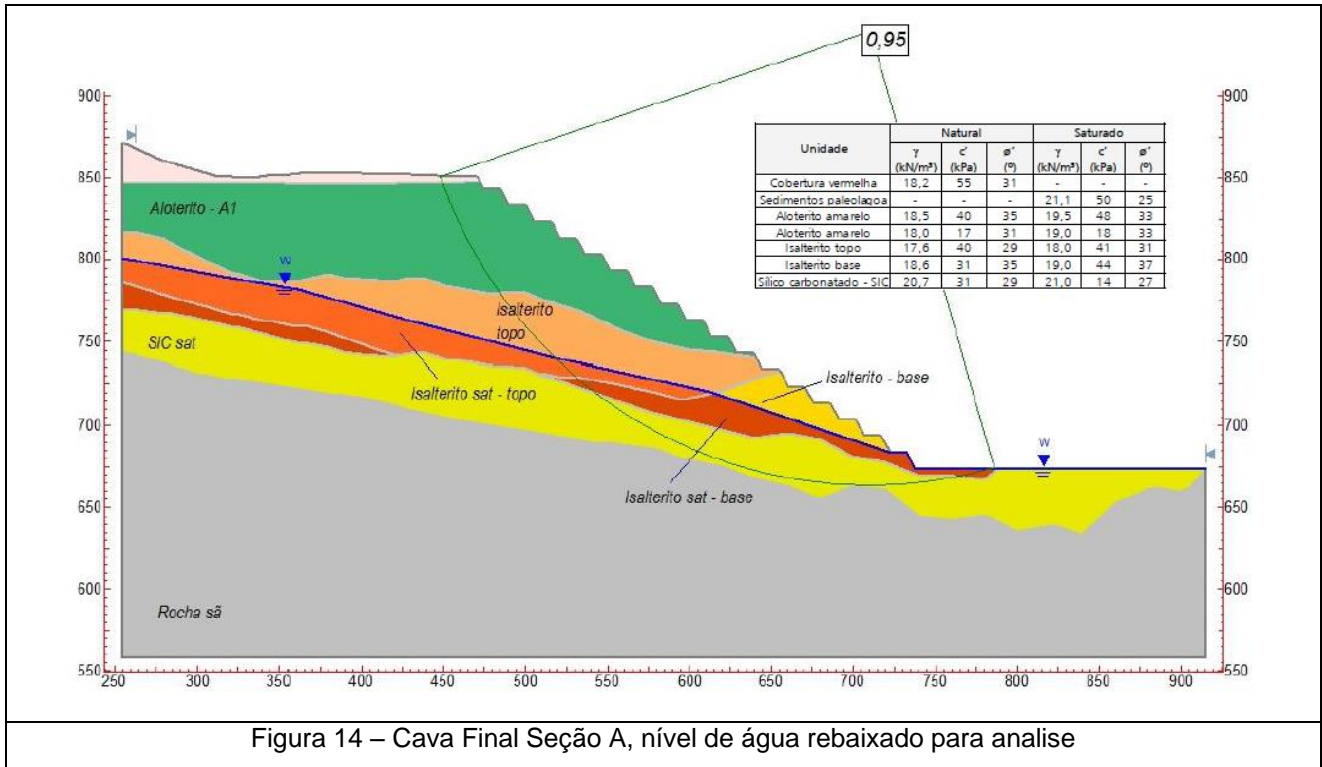
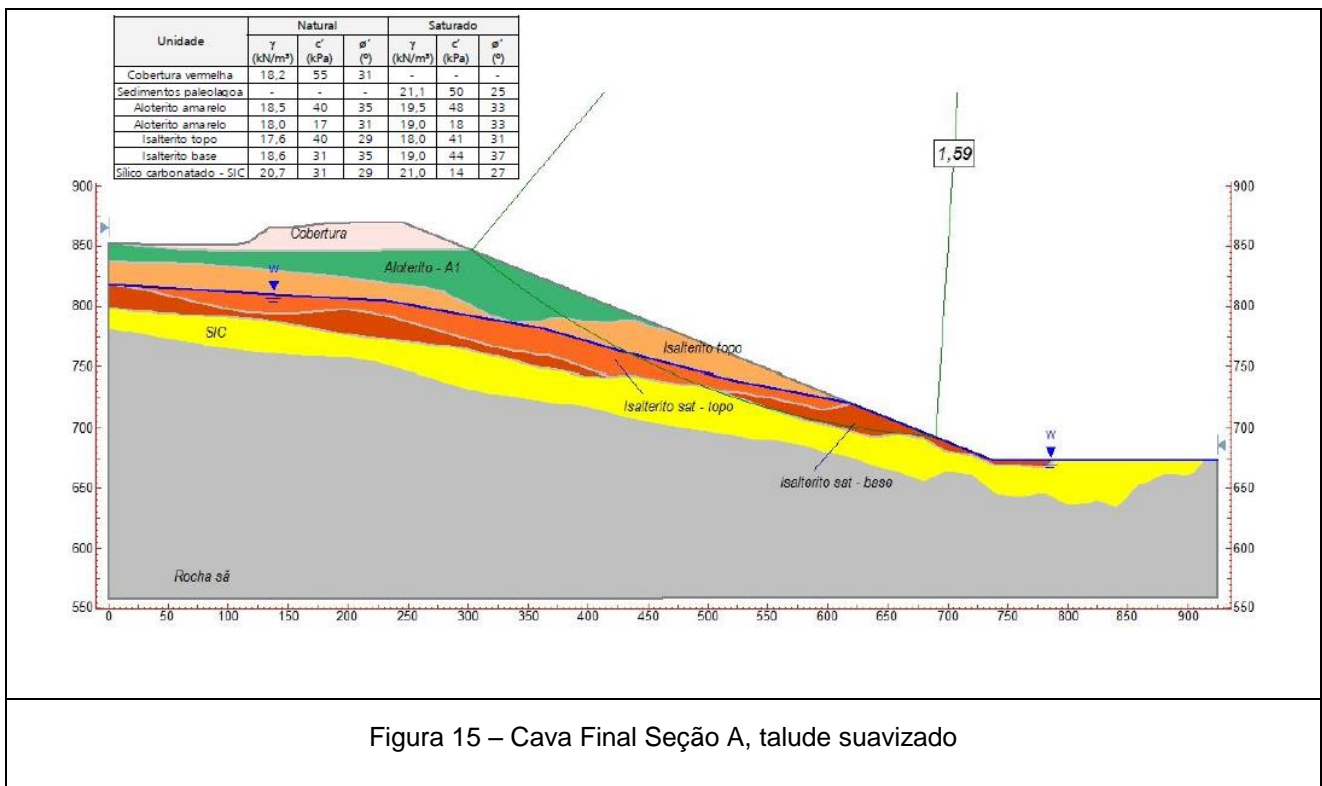
A seção A foi traçada exatamente no talude oeste da cava profunda, e é a que apresenta a maior altura, pelo fundo na cota 673 m. O N.A. fornecido na seção está posicionado na cota aproximada 815 m, como pode ser observado na Seção A. Para esta seção foram realizadas algumas simulações, conforme se observa nas figuras 14 a 17.

A análise com o N.A. rebaixado, mantendo o talude quase todo seco, conforme se observa na figura 15, apresenta fator de segurança de 0,95, ou seja, na condição de ruptura. O círculo crítico procura o SIC (rocha sílico carbonatado) saturado na base, de parâmetros mais baixos.

Foi realizada uma nova simulação, com talude ainda mais suave, para uma inclinação média de 1V:2,5H (21,8°), com SIC ainda na umidade natural, e N.A. um pouco mais elevado. O fator de segurança mostra 1,59 (figura 15). A figura 16 apresenta a mesma seção anterior, mas apenas com o SIC na umidade natural (foram alterados apenas os parâmetros deste material), e o fator de segurança se elevou para 1,15. O círculo crítico ficou mais raso, saindo no pé do talude.

Para a região norte as análises foram mais simulações, em função dos dados fornecidos, de N.A. elevado, e escavação profunda. Mesmo considerando taludes secos, é muito provável que a seção de escavação tenha que ser suavizada, no mínimo para uma inclinação média de 1V:2H – talude médio próximo a 26,5°. Com a presença de água é possível que a suavização tenha que ser até maior.

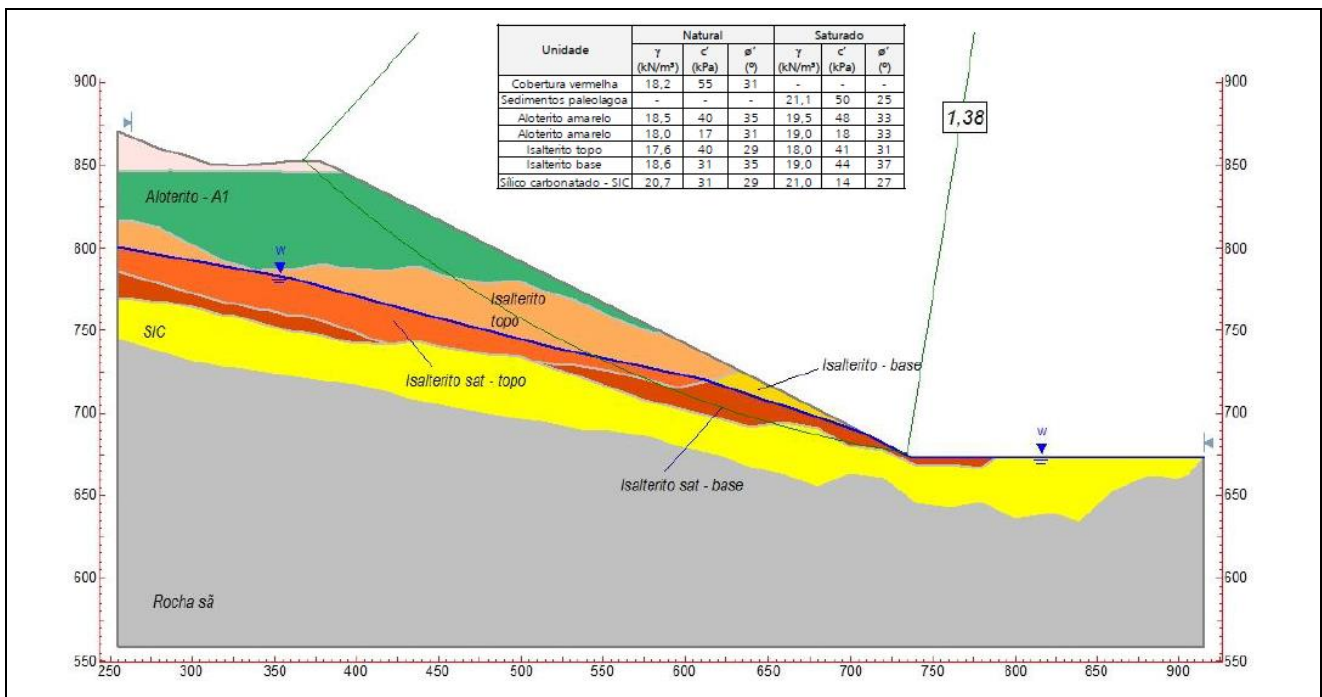
Figura 17 – Cava Final Seção A, Sic na umidade natural, talude suavizado

Uma terceira simulação para esta seção foi realizada com a suavização do talude para uma inclinação média de 1V:2H (26,5°), ainda com o SIC na umidade natural. O fator de segurança obtido foi de 1,38, já mais aceitável (figura 17).
