ASPECTOS GEOTÉCNICOS FUNDAMENTAIS NA AVALIAÇÃO DA ESTABILIDADE DE BARRAGENS DE REJEITOS: ESTUDO DE CASO DA BARRAGEM DE FUNDÃO EM MARIANA, MG.

Ronalde Baptista de Lima Júnior¹; Cláudia Francisca Escobar de Paiva².

Palavras-Chave – Barragem de rejeitos; ruptura; aspectos geotécnicos; barragem de Fundão.

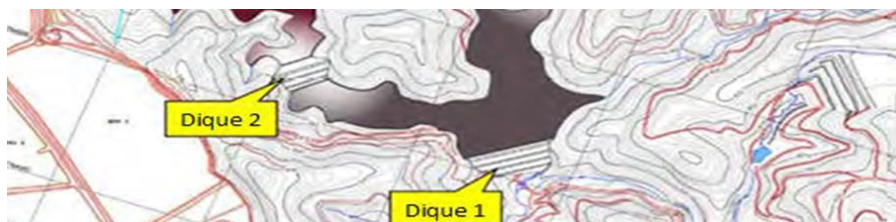
O projeto da barragem no vale do Fundão foi proposto quando a barragem de Germano estava próxima de atingir seu limite de deposição de rejeitos, em 2005, além da existência de uma nova planta de pelotização culminando na geração de mais resíduos. O projeto, em termos estruturais, foi desenvolvido e executado em consonância com o que já fora realizado para a outra estrutura do complexo do Germano, entretanto, dimensionado para o recebimento de 70% e 30%, respectivamente, de rejeitos arenosos e lamas provenientes de toda a unidade produtiva, sendo o mesmo concluído em outubro de 2008. Observa-se na Figura 1 que o Dique 1 foi proposto para realizar o barramento das areias, estando à jusante do Dique 2, onde a lama seria depositada. Tal procedimento implicava que a altura do rejeito arenoso entre os dois diques sempre estivesse mais elevada que o nível de lama; caso contrário, a lama passaria a invadir as praias e, posteriormente, afetaria a permeabilidade desta região do barramento (MORGENSTERN et al. 2016).

Figura 1. Projeção de dois diques para separação dos rejeitos (Fonte: MORGENSTERN et al., 2016).

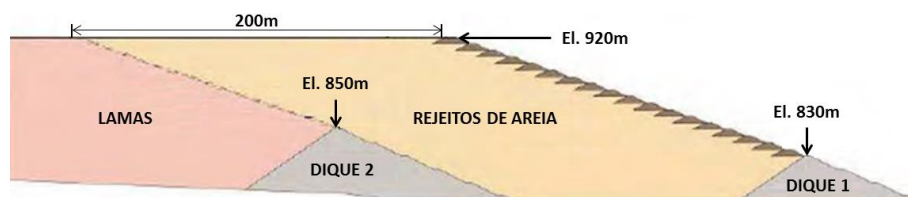
Neste método construtivo a crista da barragem cresceu, de forma progressiva, em direção à montante da barragem; logo, temos que os alteamentos foram sustentados, em sua base, pelos próprios rejeitos, como pode ser notado na Figura 2. Dada essa configuração de crescimento da barragem, torna-se crucial a realização de lançamento dos rejeitos de forma a manter uma extensão

de 200 m de praia. Sendo assim, por meio da crista da barragem era feito o lançamento do material arenoso e, quando este atingia um nível superior ao da lama, mantendo a distância de referência, ocorria também o lançamento da lama, feito atrás do Dique 2.

Figura 2. Método de alteamento à montante adotado para Fundão (Fonte: MORGENSTERN et al., 2016).

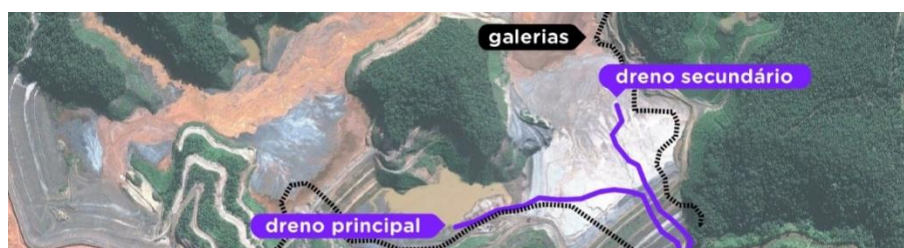
Com o método construtivo escolhido para a barragem, tornou-se fundamental a existência de um sistema de drenagem eficiente, como forma de garantir a estabilidade da estrutura. Para isso, o projeto inicial contou com dois drenos de fundo ao longo da região onde seria realizada a disposição dos rejeitos arenosos; tais drenos eram feitos de brita e rocha e tidos como de alta capacidade, estando estes sobrepostos ao Dique 1 e conectados à face de montante do dique de partida da barragem, como pode ser observado na Figura 3 (MORGENSTERN et al. 2016).

Além dos drenos de fundo, também foram construídas duas galerias, com dois metros de diâmetro, visando realizar a drenagem das águas provenientes das chuvas, inundações e polpa de rejeitos descarregada. As duas galerias foram construídas abaixo do depósito de rejeitos e também do Dique 1 (Figura 3). Dada a importância do sistema de drenagem para esse tipo de estrutura, o qual poderia trazer sérios riscos à estabilidade da barragem no caso de funcionamento não adequado, esperava-se uma exímia execução do projeto, o que parece não ter ocorrido (MORGENSTERN et al. 2016).

Figura 3. Sistema inicial de drenagem na barragem de Fundão (Fonte: BERTONI et al., 2016).

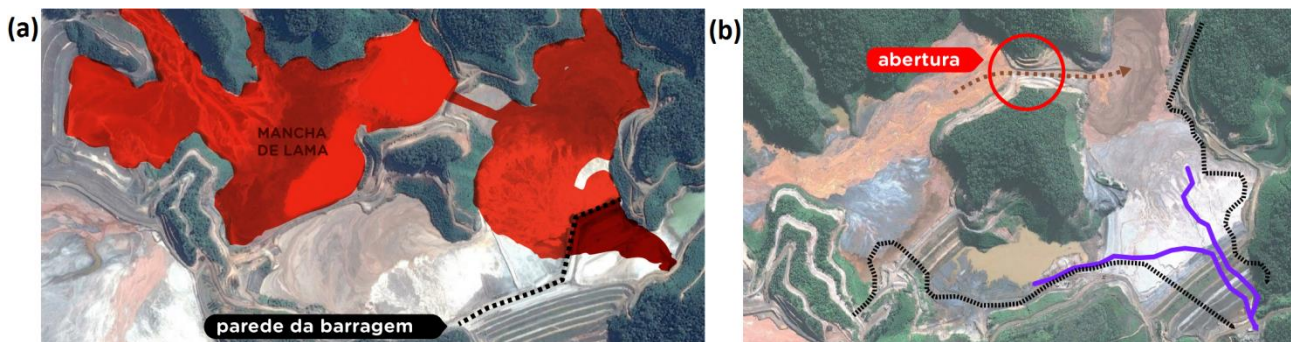
Segundo MORGENSTERN et al. 2016, uma das mudanças que pode ter corroborado para o colapso da barragem de Fundão ocorreu em 2012, quando o sistema das galerias foi identificado com danificação estrutural devido à defeitos de construção e recalque da fundação. Optou-se, então, pelo tamponamento das galerias do ponto de saída até o ponto da crista. Entretanto, a galeria que estava posicionada sob a ombreira esquerda não poderia ser tamponada, sob risco de colapso, então, ocorreu a mudança mais drástica do projeto: recuo da ombreira esquerda, alterando a geometria da barragem. Observa-se na Figura 4a que este recuo e os sucessivos alteamentos ocorreram acima de uma faixa de lama. Este era o pior cenário para esse tipo de método construtivo: presença de rejeitos arenosos saturados, abaixo do tapete drenante, e acima do mesmo, lama, que ocasionou deficiência de percolação da parte líquida nos próximos lançamentos de rejeitos. Além disso, com o recuo, os próximos alteamentos ficaram ainda mais próximos da parte de maior concentração de lama, que fora jogada por trás do Dique 1 quando da abertura de um canal extravasor, que pode ser notado na Figura 4b (MORGENSTERN et al. 2016).

Embora o recuo da ombreira esquerda fosse provisório, até que ocorresse o tamponamento da galeria, uma série de eventos corroborou para que não fosse realizado o realinhamento da barragem. Em 2013 foram identificadas algumas trincas e surgências no talude à jusante do recuo, algo que se prolongou até um evento mais severo em 2014, com diversas trincas e fraturas no talude, evidenciando que o tapete drenante já não estava sendo capaz de drenar e manter uma baixa saturação nos rejeitos da praia, como já era previsto (MORGENSTERN et al. 2016).

Figura 4. (a) Mancha de lama, documentada em janeiro de 2012, com detalhe da parte que ficou abaixo do recuo da ombreira esquerda, em março de 2012. (b) Abertura do canal extravasor construída de janeiro de 2011 até janeiro de 2012 operando até agosto de 2012 (Fonte: BERTONI et al., 2016).

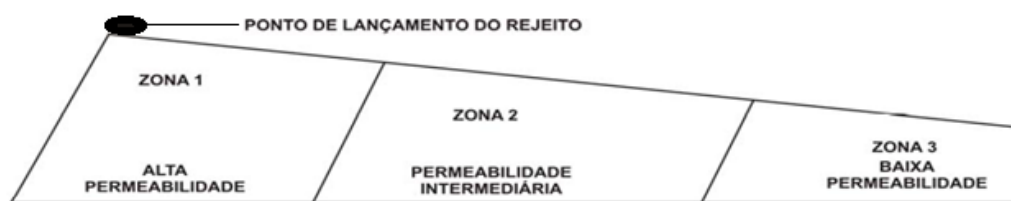
Em relação aos rejeitos depositados, coloca-se que a variação da permeabilidade pode ser constatada em função dos grãos do rejeito, levando em conta sua plasticidade, o modo como é lançado, além da profundidade em que está condicionado. A granulometria e o índice de vazios dos rejeitos são parâmetros geotécnicos que afetam, diretamente, o valor do coeficiente de permeabilidade dos mesmos. Relata-se que boa parte dos rejeitos arenosos e também os de baixa plasticidade possuem como característica uma ampla variação da permeabilidade conforme se diminuí o índice de vazios, haja vista que tal condição afeta o fluxo de água entre os vazios interconectados. Vale ressaltar que certas alterações no coeficiente de permeabilidade têm relação com a segregação dos rejeitos na praia de deposição do reservatório da barragem (Figura 5), sendo

Figura 5. Zonas de permeabilidade na barragem de rejeitos (Fonte: SOARES, 1998 apud CASTRO, 2008).

É crucial entender a variação de permeabilidade ao longo da praia de rejeitos, uma vez que na zona 1 da Figura 5 estão presentes, principalmente, os rejeitos arenosos de maior granulometria, com características que oferecem elevada permeabilidade, dado maior número de vazios existentes entre os grãos, além de uma boa resistência ao cisalhamento, que é fundamental já que esses rejeitos sustentam os alteamentos da barragem (ALBUQUERQUE FILHO, 2004).
