## Caracterização geológico-geotécnica dos sedimentos marginais da comunidade de São Braz, município de Porto de Moz – PA e sua relação com suscetibilidade à erosão fluvial (terras caídas).

**Resumo** - Na região Amazônica, além dos processos de inundação e deslizamentos existem os processos erosivos, principalmente a erosão fluvial, conhecida na região como Terras Caídas. Este processo é muito temido pela população, uma vez que causa escorregamentos e solapamentos de grandes proporções que atingem áreas muitas vezes ocupadas. Um exemplo deste evento ocorreu na comunidade de São Braz, localizada no município de Porto de Moz, estado do Pará, na margem direita do rio Amazonas, onde uma área de aproximadamente 400m de comprimento foi arrastada pelo rio Amazonas, levando 14 edificações e deixando 31 pessoas desalojadas. Devido esta ocorrência a CPRM avaliou o grau de risco da área ao entorno, assim como realizou uma pesquisa sobre as características geológicas geotécnicas dos sedimentos marginais da referida comunidade, a fim de iniciar o entendimento sobre este processo. Com base em observações de campo e análise granulométrica verificou-se que este sedimento marginal possui uma text

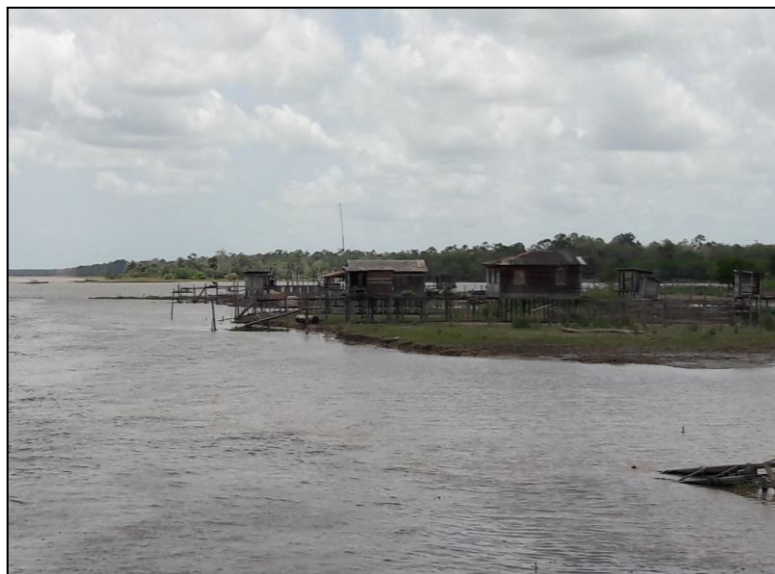
Figura 3. Comunidade de São Braz após o evento de Terras Caídas. Fonte: Pará (2016).

Segundo o relatório de ocorrência do Corpo de bombeiros do estado do Pará (2016), em agosto de 2016, houve um evento de Terras Caídas na Comunidade São Braz, onde uma massa de terra (área de 300m de fundo por 1000m de frente) solapou, deixando submersas 14 edificações (seis residências unifamiliares, uma escola, uma igreja, uma casa de apoio, um salão comunitário e quatro queijarias) que foram levadas pela correnteza do rio (Figura 5). Em decorrência deste processo muitos pertences foram perdidos e parte da comunidade, em poucas horas, sumiu em meios às águas. Não houve casos de morte ou pessoas feridas, somente a perda de bens materiais e 31 pessoas desalojadas (Figura 6).

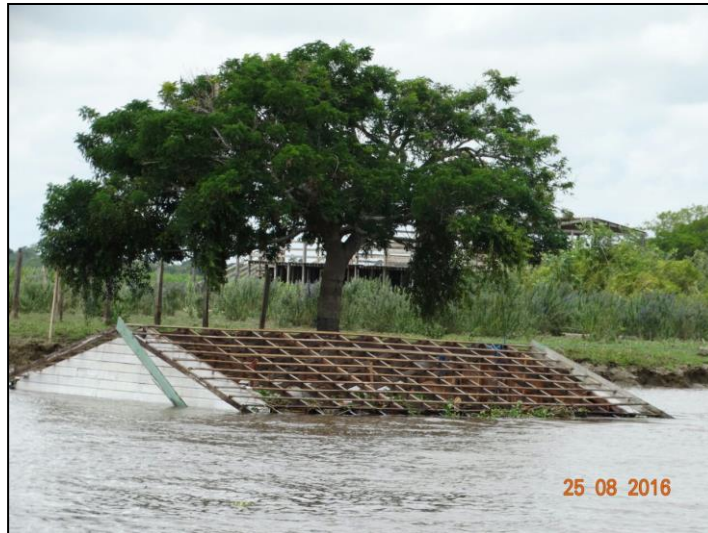
Figura 5. Casa de madeira dentro da água devido ter sido levada por processo de solapamento de margem.  
Fonte: Pará (2016).

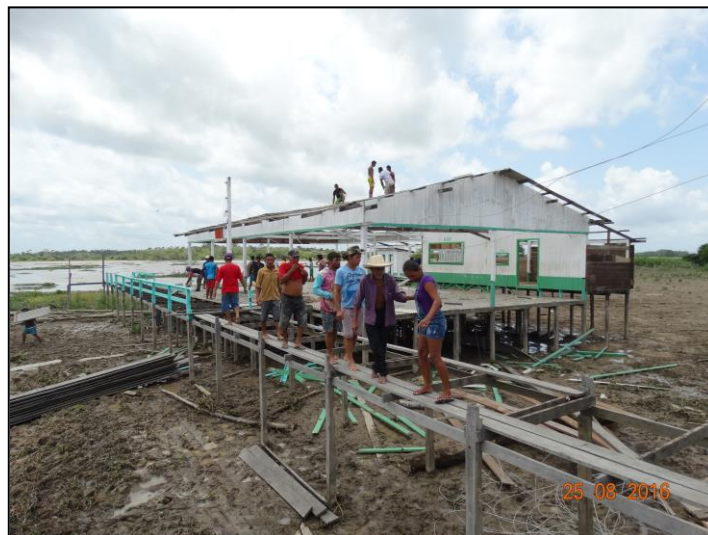
Figura 6. Casa de madeira, sobre palafitas, sendo desmontada, para que não seja mais ocupada, uma vez que apresenta risco muito alto de ser atingida pela erosão fluvial. Fonte: Pará (2016).

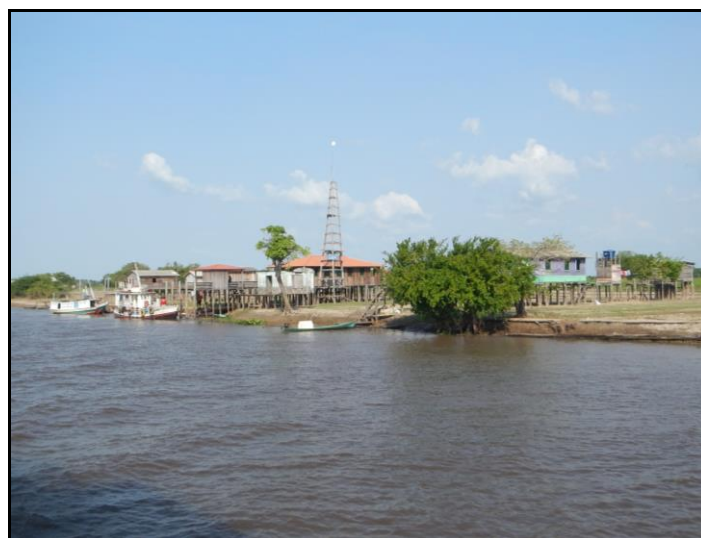
Devido este evento tornou-se necessário avaliar o grau de risco da área. Desta forma, a CPRM em 2017 constatou que a comunidade Chico do Ponto apresenta um risco alto a erosão fluvial, uma vez que possui aproximadamente dez casas de madeira (Figura 7) sobre palafitas instaladas numa várzea constituída por um solo pouco coeso, muito suscetível a processos erosivos e que sazonalmente é inundada, o que proporciona além do risco de erosão, o risco de inundação.

Figura 7. Moradias de madeira instaladas num terreno muito suscetível a erosão fluvial, comunidade São Braz.

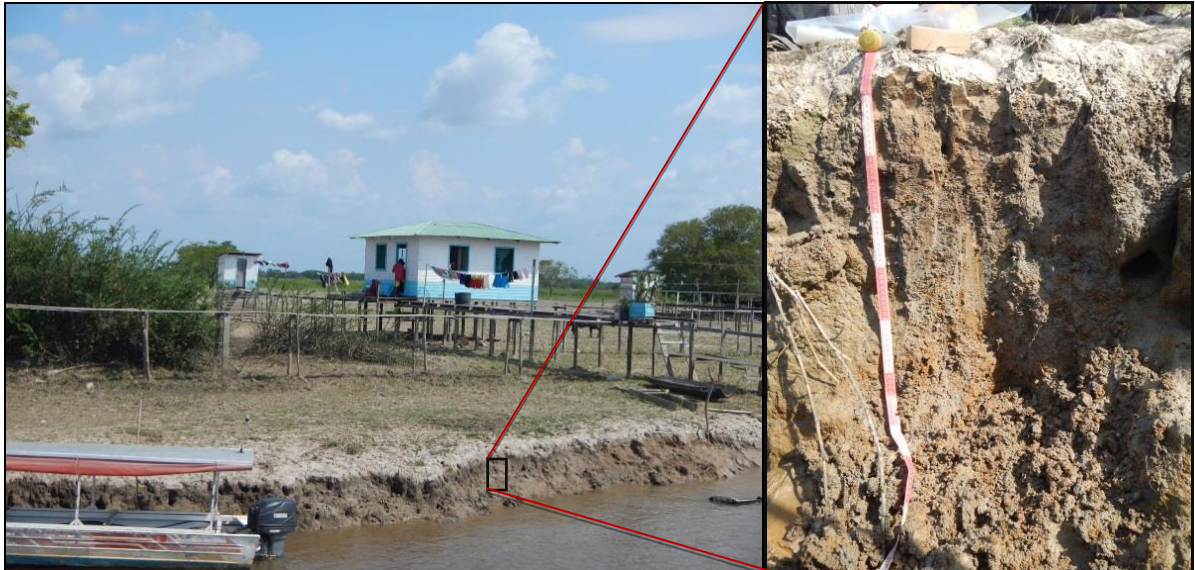
Na comunidade São Braz, verificou-se que o talude marginal com inclinação de aproximadamente 80° e altura de 3m, fica totalmente submerso no período da cheia do rio Amazonas (dezembro a julho), deixando toda a área da comunidade inundada. No período de vazante do rio (agosto a novembro) este talude fica emerso por 1,6m.

Durante a vazante do rio coletou-se uma amostra de material da margem a uma profundidade de 0,5m, onde a análise granulométrica por laser identificou 12,4% de grãos de argila, 1% de areia fina e 86,5% de silte, caracterizando assim um sedimento com textura siltico argilosa (Figura 8 e 9).

Figura 8. Talude marginal constituído de sedimentos siltico argiloso mosqueado não consolidado, localizado na comunidade São Braz, município de Porto de Moz-Pará.

As análises realizadas no talude marginal da comunidade de São Braz mostraram que o terreno é composto predominantemente por um material fino de textura siltico-argilosa, pouco coeso, de baixa permeabilidade e sem presença de minerais expansivos, porém com alta erodibilidade.

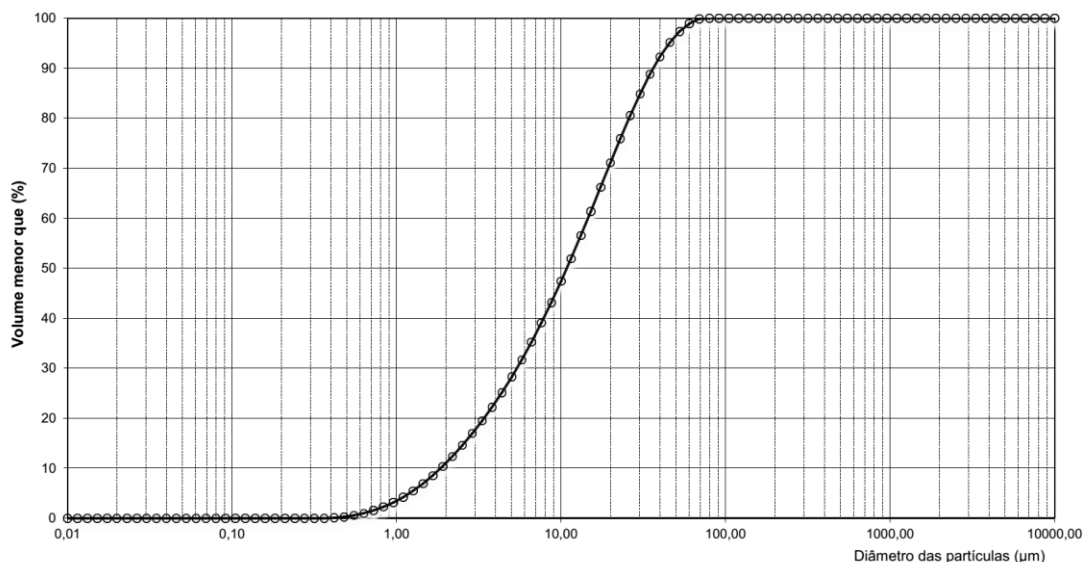
Figura 9. Curva Granulométrica dos sedimentos marginais do rio Amazonas, na comunidade São Braz.  
Fonte: CPRM - Serviço Geológico do Brasil, Laboratório de Análises Mineraias - LAMIN Manaus.

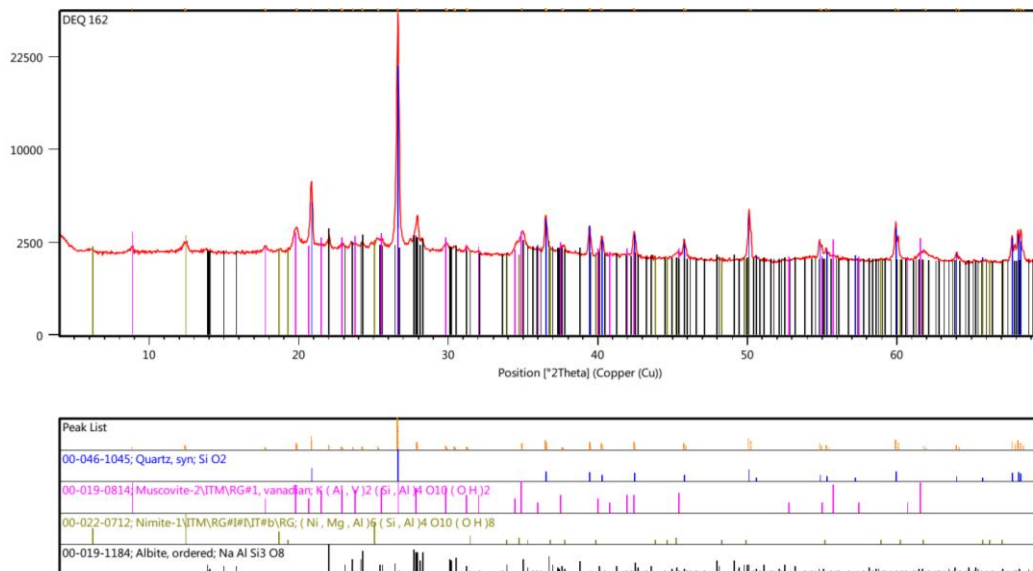
A difração de raio x, permitiu verificar que além da grande quantidade de quartzo, e porções significativas de muscovita já visualizadas em lâmina, os sedimentos marginais da comunidade São Braz, apresentam clorita e plagioclásio (Figura 10) sem presença de argilos minerais expansivos.

Figura 10. Perfil da difração raio – X da amostra coletada na margem direita do rio Amazonas - Comunidade São Braz. Fonte: CPRM - Serviço Geológico do Brasil, Laboratório de Análises Mineraias - LAMIN Manaus.
