16º Congresso Brasileiro de Geologia de Engenharia e Ambiental

ASPECTOS GEOLÓGICO-GEOTÉCNICOS E RISCOS ENVOLVIDOS EM DOIS CASOS DE QUEDAS DE BLOCOS E LASCAS NA CIDADE DO RIO DE JANEIRO

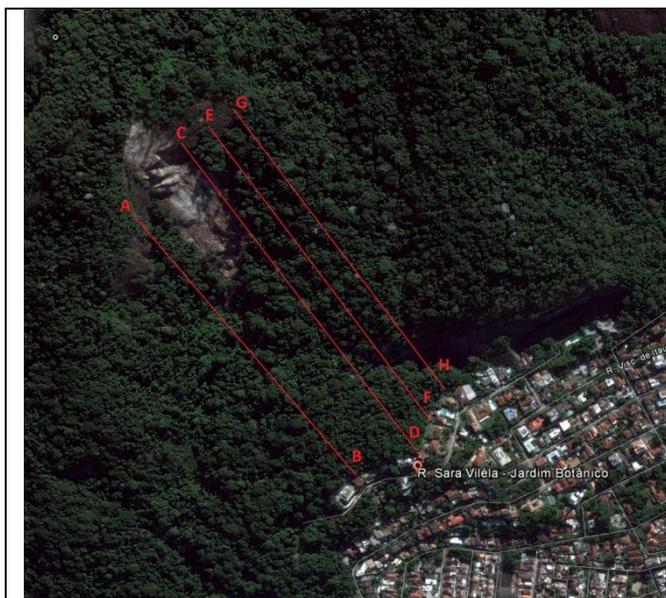
Através de uma análise visual e por mapa de isolinhas, constatou-se que o perfil da encosta da SV apresenta-se retilíneo a côncavo (figuras 2 e 3), enquanto que o do IT é convexo, sendo observada uma alta inclinação das cotas topográficas desses locais. E de acordo com a carta geológico-geotécnica da Fundação Geo-Rio (1997), as unidades geotécnicas de ambos os lugares são caracterizadas como afloramento rochoso fraturado, localizadas a meia encosta. Ao analisar o mapa de suscetibilidade a escorregamentos do município do Rio de Janeiro, elaborado pela Fundação Geo-Rio (2011), nota-se que as duas áreas estão classificadas como alta suscetibilidade.

Figura 2. Perfis topográficos da encosta próxima a Rua Sara Vilela.

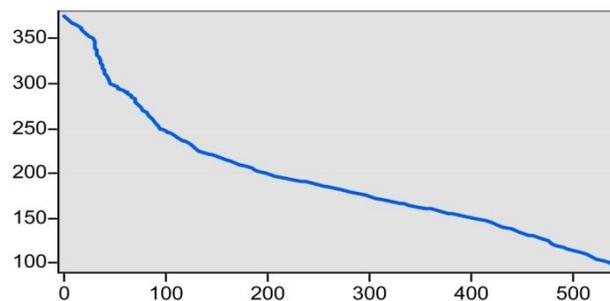
Figura 3. Notar a morfologia da encosta e a alta declividade.

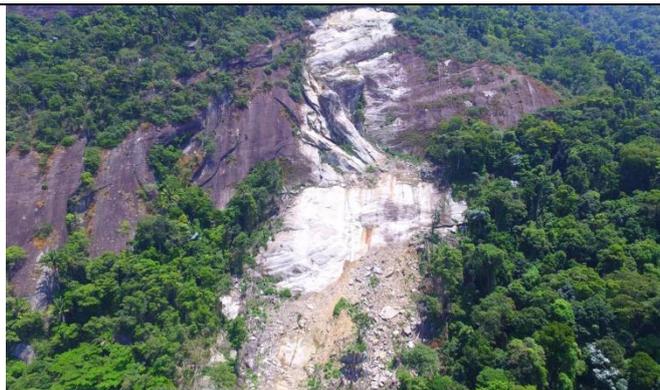
Inicialmente foi realizada uma inspeção preliminar a partir de sobrevoo de helicóptero e posteriormente utilizando-se um drone foi possível observar a dimensão e extensão da ocorrência. A análise das imagens e dos vídeos gerados pelo drone mostrou que o material deslocado se fragmentou intensamente ao atingir a base da escarpa, sugerindo uma espessura delgada da lasca destacada com alto grau de alteração da rocha (figura 4). Foi observada, ainda, a presença de um patamar plano imediatamente a jusante do local de queda do material rochoso onde o material se fragmentou ainda mais (figura 5). Esta quebra no relevo amorteceu e reteve boa parte do material mobilizado, dificultando sua movimentação encosta abaixo. A morfologia da encosta e

o desenho das curvas de nível sugerem contudo, que possa haver algum caminho preferencial que eventualmente possa conduzir um fluxo de massa de detritos.

Figura 4. Local da ocorrência da queda da lasca rochosa.

Com base nos fatores expostos acima, existe uma remota probabilidade do material rochoso desprendido atingir as casas situadas na Rua Sara Vilela. Portanto, a área pode ser classificada como de baixo risco geotécnico a movimentos de queda de blocos e lascas. Entretanto, há a necessidade de um estudo mais aprofundado, através de modelos e simulações que possam caracterizar com relativa exatidão a probabilidade de acidente.

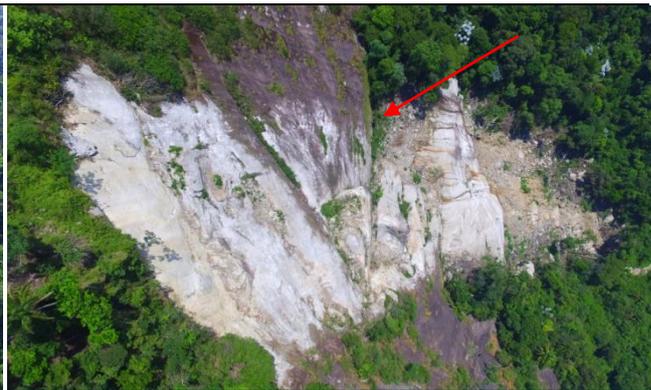
Figura 5. Quebra do relevo indicada pela seta.

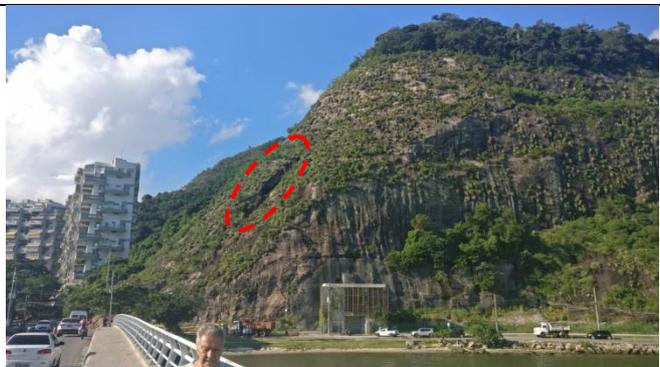
Por outro lado, a queda de dois blocos com cerca de 30 toneladas cada, ocorrida no Itanhangá, atingiu a Estrada da Barra e causou danos a via pública, além de prejudicar o trânsito no local devido ao fechamento da pista. Posteriormente, sucedeu-se a reabertura à meia pista para a recuperação através da execução de obras de contenção na encosta e repavimentação da via (figuras 6 e 7).

Figura 6. Local da ocorrência da queda da lasca rochosa.

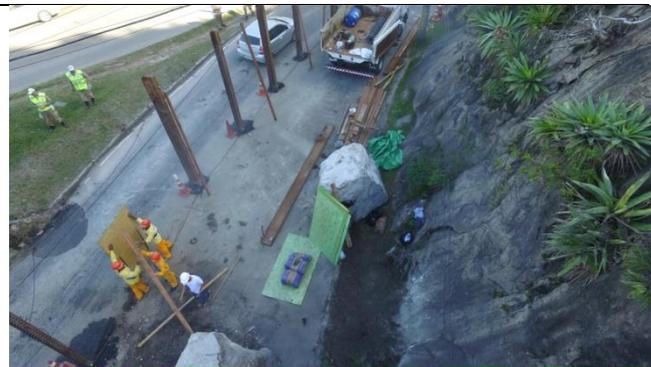
Figura 7. Bloco rochoso que atingiu a Estrada da Barra.

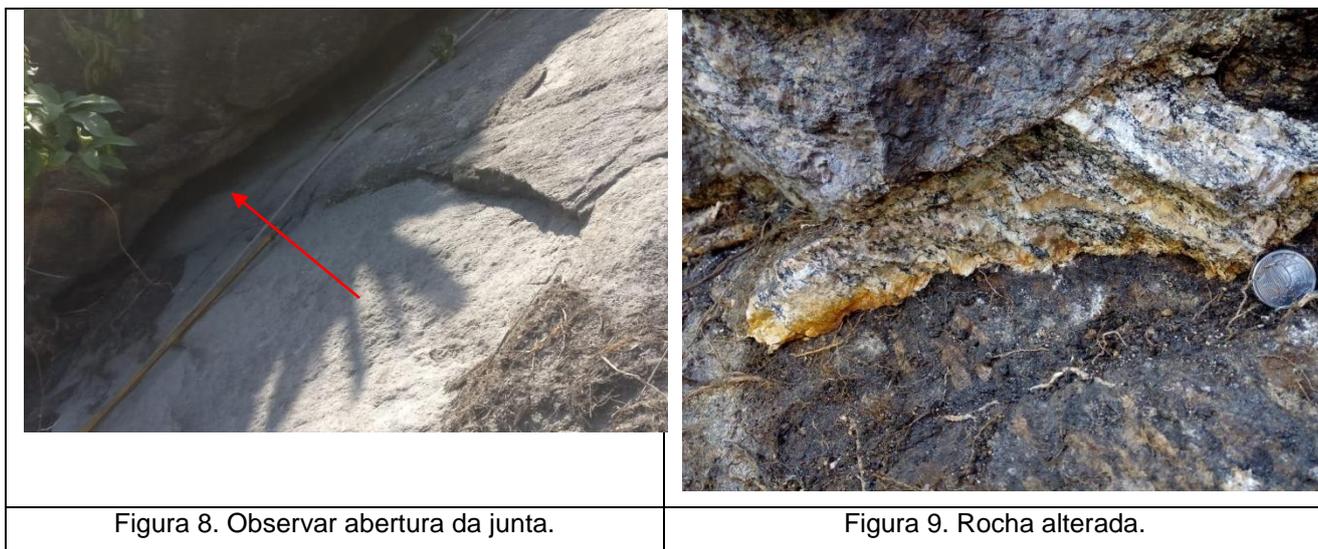
Os blocos se desprenderam do maciço a partir de juntas de alívio que se encontravam no terço inferior da escarpa rochosa, com abertura de 20 centímetros aproximadamente, e persistência de até 4 metros preenchida por solo (figura 8). Foi possível observar que a rocha neste ponto se encontra bastante alterada, como observado na figura 9.

Pela proximidade da ação antrópica junto à encosta, esta área, diferentemente daquela analisada acima, pode ser classificada como de alto risco geológico-geotécnico. O projeto de intervenção para diminuir o risco irá contemplar a colocação de uma barreira de impacto a jusante do local da queda e contrafortes no local de maior abertura da junta de alívio.
