## 16º Congresso Brasileiro de Geologia de Engenharia e Ambiental

# RISCO DE RUPTURAS DE TALUDES ROCHOSOS EM RODOVIAS TRECHO DA SP-55 (RODOVIA RIO-SANTOS) – SÃO SEBASTIÃO (SP)

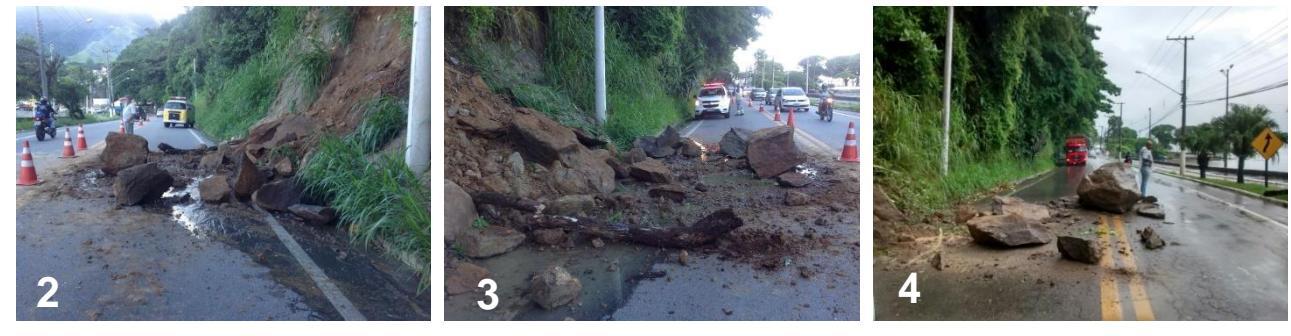
Figuras 2 e 3 – Talude rompido no km 119 - março de 2015. (Portal G1, 2015; Folha do Litoral Norte, 2015a).

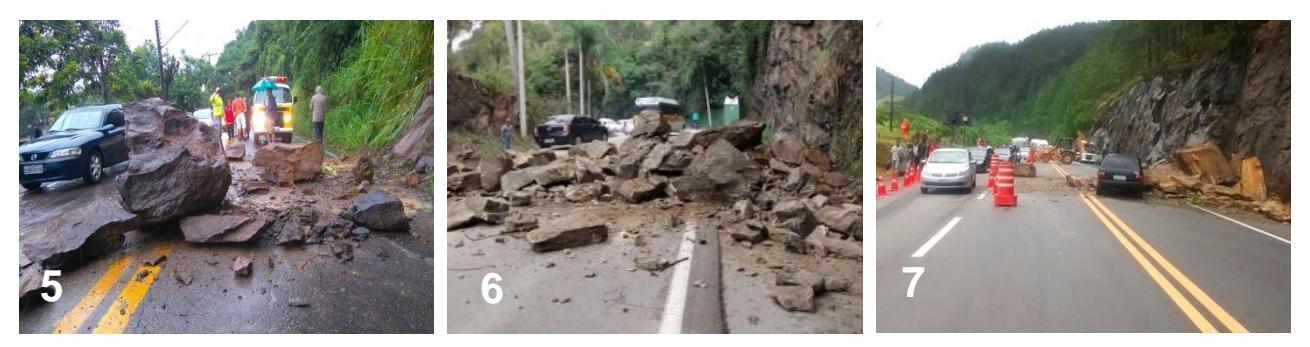
Figura 4 – Rompimento de talude no km 120 – março de 2016 (Portal Fotos Públicas, 2016).

Figura 5 – Rompimento de talude no km 120 – março de 2016 (Portal Fotos Públicas, 2016).

Figuras 6 e 7 – Rompimento de talude no km 117 – setembro de 2015 (Folha do Litoral Norte, 2015 b).

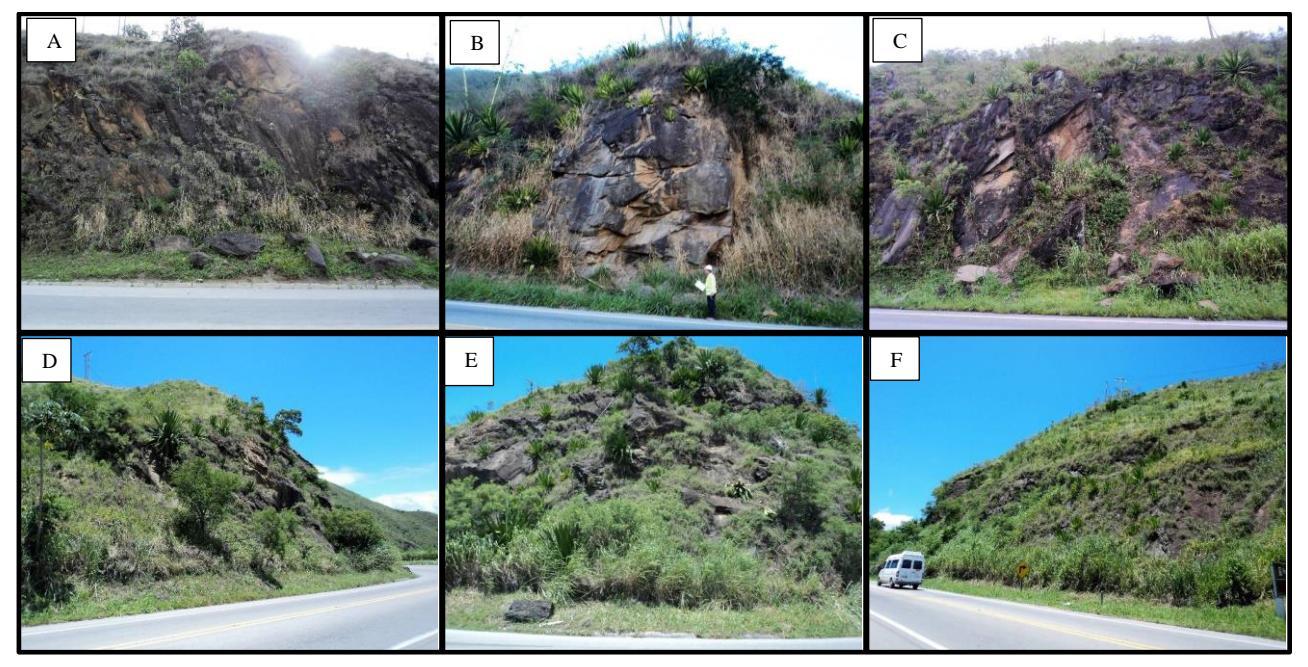
Em relação ao RHRS notou-se que a efetividade da área de captura e a dimensão dos blocos constituem fatores críticos para as pontuações neste trecho. Em quase todo o traçado analisado a pontuação referente a área de captura foi a máxima, ou seja, entre a pista e os afloramentos não existe largura e profundidade suficientes para evitar que um bloco de rocha atinja a pista, mesmo nos menores taludes. A Figura 10 mostra as fotos dos taludes mais críticos.

Figura 10 - Talude TI com vistas para o trecho mais crítico (A) - Talude TC com vistas para o trecho mais crítico (B) - Talude TB-3 com vistas para o trecho mais crítico (C) - Talude TB-1 mostrando a foliação subparalela ao talude (D) - Talude TB-2 com bloco caído próximo à estrada (E) - Talude TA-4 mostrando a vista lateral com afloramentos altos inacessíveis (F).

A análise do risco por meio do *Rockfall Hazard Rating System* (RHRS) modificado resultou em um mapa de distribuição de risco ao longo do trecho estudado, apresentado na Figura 11. A conclusão é que entre os km 115+875 m e km 115+913 m (TI – Figura 10A), entre os km 116+390 m e km 116+416 m (TC – Figura 10B), e entre os km 116+472 m e km 116+607 m (TB-3 – Figura 10C) as pontuações foram altas (acima de 500 pontos) e indicam ser necessárias medidas imediatas de estabilização para impedir que blocos de rocha possam atingir a estrada. Tais trechos indicam altos riscos aos usuários da via, de modo que uma eventual ruptura pode ocasionar grandes prejuízos materiais (aos veículos e à via) e às pessoas.

Outros trechos alcançaram pontuações que indicam ser necessárias trabalhos de remediação, não de forma imediata como os citados anteriormente, mas ainda sim prioritários. São os casos entre km 116+607 m e km 116+698 m (Talude B1 e B2 – Figuras 10C e 10D), e entre os km 116+756 m e km 116+811 m (Talude A4 – Figura 10F).

Dessa maneira, em 32% do trecho analisado devem ser tomadas alguma medida de estabilização dos taludes e em 20% do trecho os trabalhos de remediação deveriam ser imediatos, valores muito altos considerando o intenso tráfego da via.

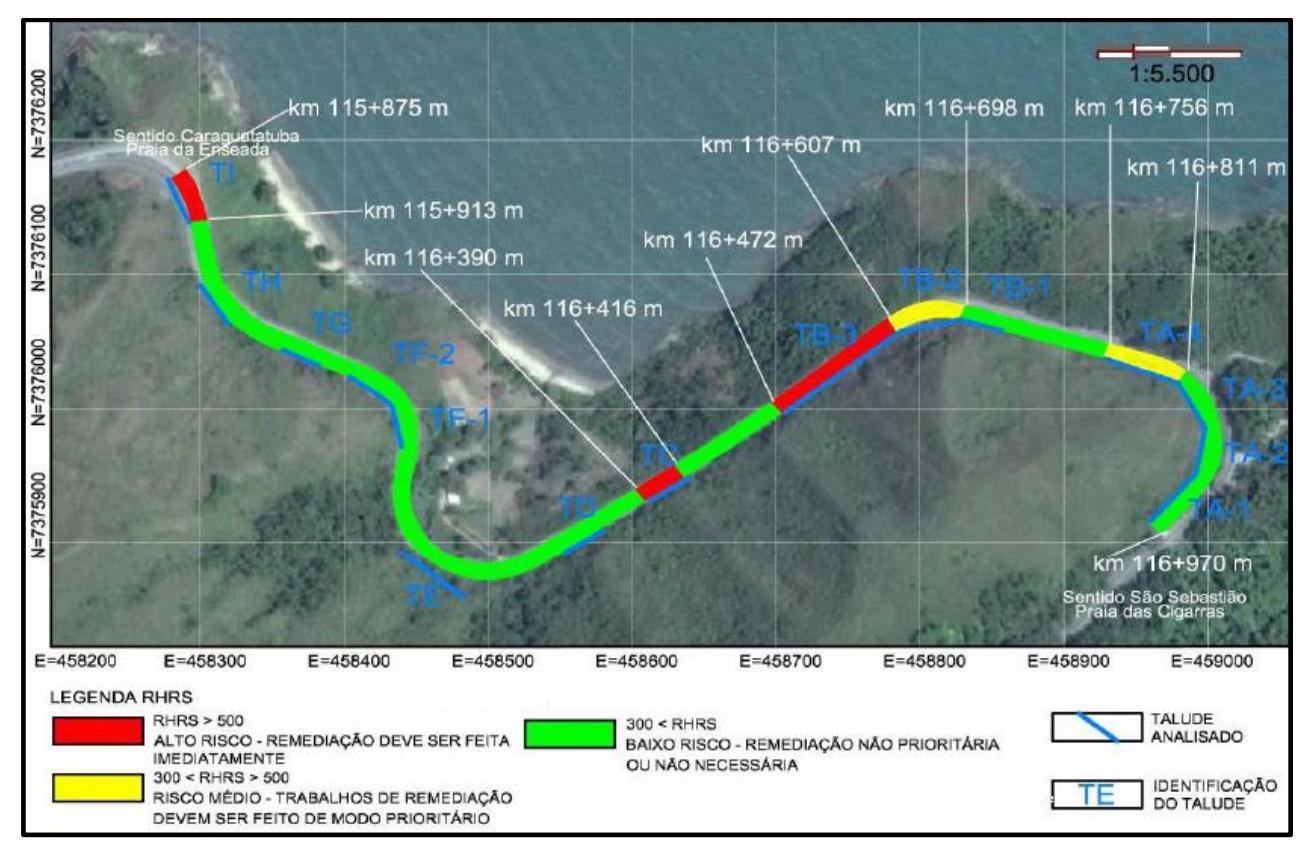
Figura 11 - Distribuição de risco ao longo da ligação entre a Praias da Enseada e das Cigarras.
