## A PROBLEMÁTICA DAS ENXURRADAS RECORRENTES NA VERTENTE SUL DA CIDADE DE VITÓRIA DA CONQUISTA – BA

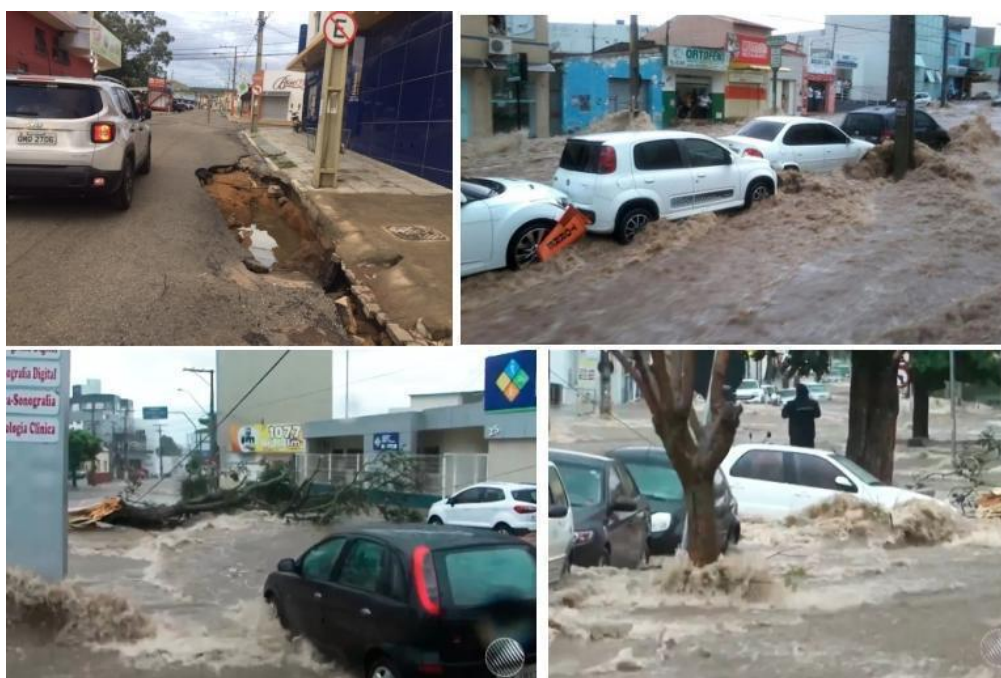
Figura 3 – Estragos provocados pelas enxurradas em Vitória da Conquista. Fonte: Arranjo fotográfico elaborado pelos autores com base em fotos do Portal G1 Bahia, 2018 e do Blog da Resenha Geral, 2018.

Há registros de chuvas torrenciais causadoras de estragos desde a década de 1960 em Vitória da Conquista, sendo que o problema foi se agravando com a expansão urbana, em função da impermeabilização do solo e do crescimento desordenado, principalmente de alguns bairros localizados na serra do Periperi, onde o traçado urbano é favorável ao aumento da velocidade das águas pluviais, que chegam ao centro da cidade em grande volume (Figura 3). Nesse contexto, além dos estragos nas residências, no comércio e na infraestrutura da cidade, os temporais já causaram mortes por afogamento em pleno centro da cidade, conforme noticiado na imprensa local.

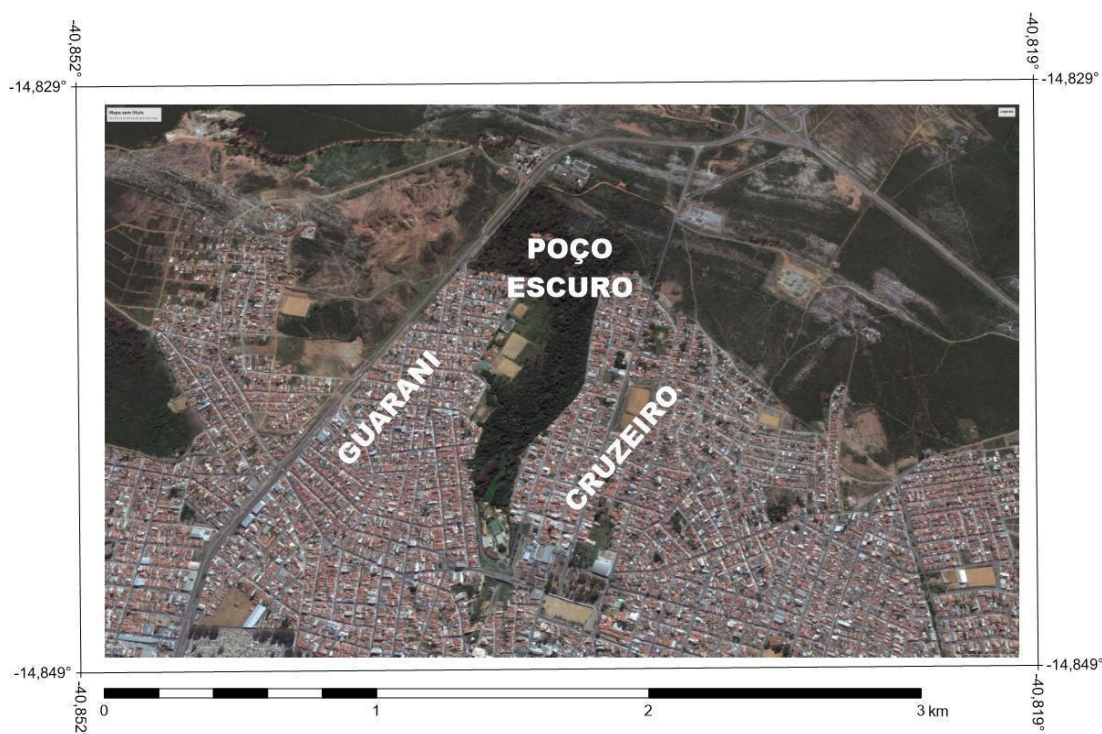
A cidade teve o seu povoamento condicionado pela existência do rio Verruga, que nasce na Reserva Florestal do Poço Escuro (Figura 7), tem parte do seu curso canalizado e pavimentado nas partes centrais da cidade e só volta a ter o seu leito descoberto no limite entre os bairros Jurema e Recreio. O problema da força e da velocidade das enxurradas decorrentes de chuvas fortes que atingem Vitória da Conquista como um todo no verão está diretamente ligado à posição dessa cidade em região mais baixa, sendo cercada, ao norte, pela Serra do Periperi, assim como ao fator de impermeabilização crescente do solo urbano.

Figura 7 – Localização da Reserva Florestal do Poço Escuro. Fonte: Mapa elaborado pelos autores utilizando imagens da plataforma *GoogleEarth* e tratamento cartográfico no *software MapViewer 8.0*.
