AVALIAÇÃO GEOLÓGICA URBANA AMBIENTAL EM QUATRO BAIRROS DO MUNICÍPIO DE SANTARÉM/PA: UM ESTUDO PRELIMINAR

Daniela Roque de Oliveira ¹; Leandro Pansonato Cazula ²; Fernanda Souza do Nascimento ³; Christiane do Nascimento Monte ⁴

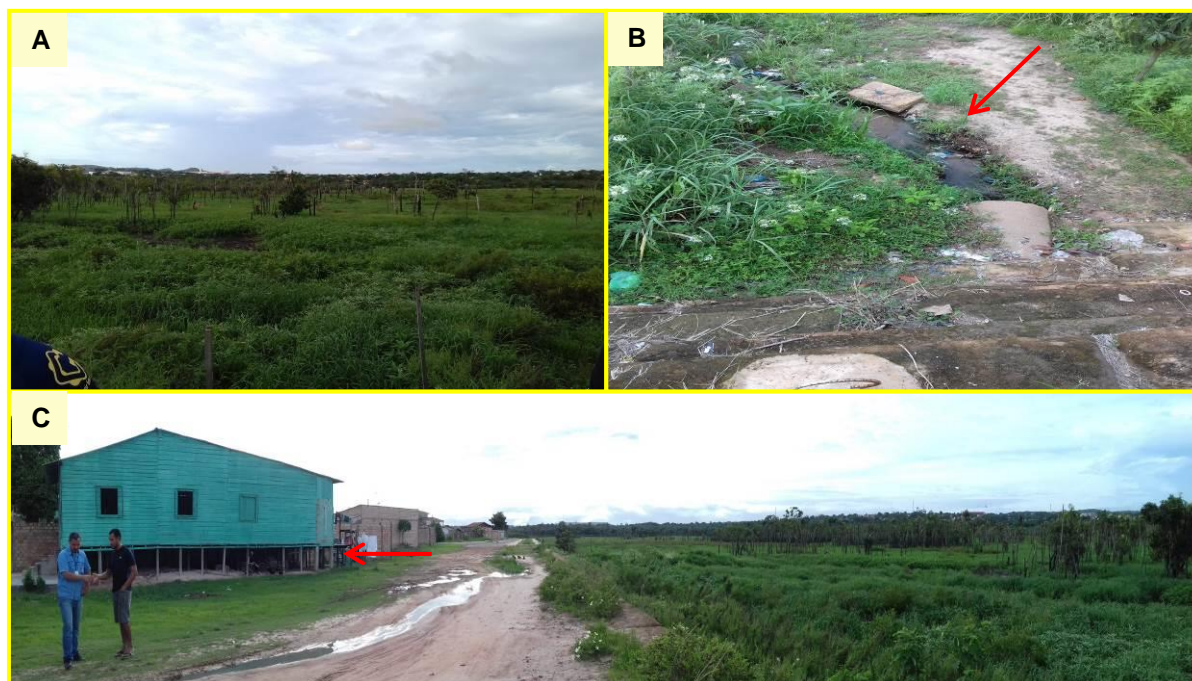
No bairro Mapiri – ponto 1, na região de orla, constatou-se que o lago está assoreado, resultando na ocorrência de uma espécie de campo com vegetação rasteira e árvores de médio porte (Figura 1A), também ocorrem depósito de lixo e esgoto (Figura 1B). Segundo moradores das proximidades, o lago do bairro Mapiri era um ambiente de balneário a cerca de 30 anos atrás, e em período de cheia na região o corpo hídrico chegava próximo às residências da área (Figura 1C). Algumas das razões que podem explicar o assoreamento deste lago são as construções realizadas no bairro do Maracanã que se encontra próximo ao local, obras do PAC 1 (Programa de Aceleração do Crescimento) do Governo Federal, ocorridas na região de orla e proximidades, e o aporte sedimentar advindo de forma pluvial e fluvial.

Figura 1: Ponto 1 – Bairro Mapiri, Orla: (A) Campo que se formou após assoreamento no lago. (B) Ponto de despejo de esgoto doméstico na área em que era lago (C) Antiga zona de alcance da água do lago em período de cheia, indicada pela seta.

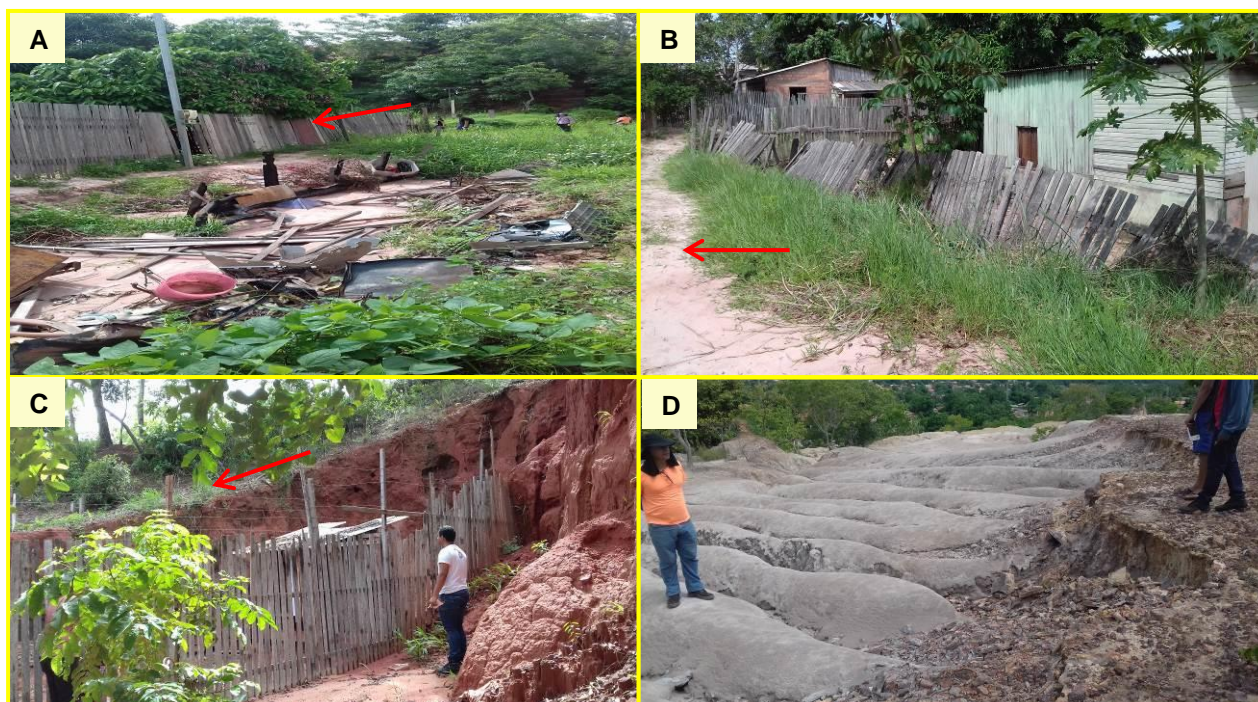
No bairro Amparo – pontos 6.1 e 6.2, observou-se que a via de acesso ao sopé e parte superior do morro do Índio, apresenta-se muito erodida com grande quantidade de lixo e vegetação (Figura 3A), o que demonstra a precariedade ambiental. O transporte da grande

quantidade de sedimentos vindos do morro, possibilita a inclinação das cercas residenciais (Figura 3B), o que pode derrubá-las e invadir as moradias. Próximo ao sopé do morro existe muitos sulcos, ravinas e pináculos de erosão, que se formam desde a parte superior até o sopé (Figura 3C) e, mesmo nas condições deste ambiente, existem residências nas proximidades. Na parte superior do morro, observou-se muitos sedimentos desagregados do topo, blocos rolados, ravinas (Figura 3D), sulcos e formações de laterita.

Figura 3: Pontos 6.1 e 6.2 – Bairro Amparo: (A) Inclinação de cerca da residência; (B) Seta indica a direção do sopé do morro; (C) Residência no sopé do morro; (D) Presença de crosta laterítica e ravinamentos.

Diante das situações identificadas durante o presente estudo de campo, foi possível refletir que as técnicas de Bioengenharia seriam uma das soluções para amenizar ou resolver os problemas de movimentação de massa e processos erosivos que ocorrem nas áreas de alta declividade observadas nos bairros.

Um exemplo destas técnicas seria a implantação de geotêxteis confeccionados com fibra de bananeira ou buriti, com a necessidade de se realizar a construção de taludes utilizando retroescavadeiras. Consequentemente realizar a aplicação de adubo orgânico com um corretor de solo e sementes e, então, implantar essas telas de fibra por cima do adubo na área degradada, para que a ação da gravidade e outros fenômenos naturais não carreguem as sementes (JORGE & GUERRA, 2013). Assim, o aporte sedimentar, proveniente dos morros aos quais este trabalho se refere, seria menos intenso nas áreas arredores e nos cursos d'água.
