# 16º Congresso Brasileiro de Geologia de Engenharia e Ambiental

## ESTUDO DE EROSÃO: ESTRADA DA CASCATA DO SALSO, CAÇAPAVA DO SUL / RS

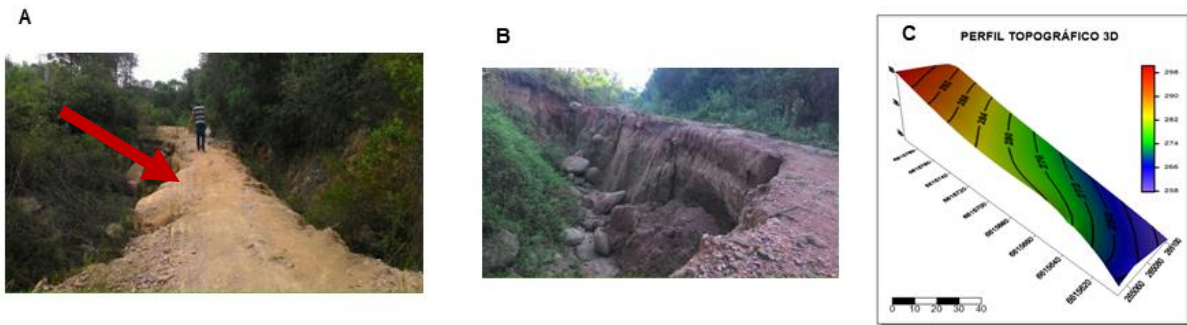
Figura 9- A)Parte da estrada mais crítica, local indicado pela seta a estrada possui apenas 76 cm de largura, sendo que inicialmente possuía em torno de 1.70 metros; B) Vista da estrada que foi erodida; e, C) Perfil topográfico ao longo da estrada da Cascata. Cores quentes representam altitudes mais elevadas enquanto que as frias, menores altitudes.

Em P1 foi identificado a maior permeabilidade, com valor  $2.51 \times 10^{-6}$  cm.s<sup>-1</sup>, local com elevação de 292 m. Em P4 e P5, com elevação de 265 m, foram encontrados os menores valores de condutividade hidráulica, com  $7,05 \times 10^{-7}$  cm.s<sup>-1</sup>. Segundo Villela e Matos (1975), a declividade do terreno é o que controla em boa parte a velocidade de deslocamento da água em escoamento superficial (Figura 9 a, b). Além disso, esses autores ressaltam que a magnitude pluvial e a maior ou menor capacidade de infiltração e suscetibilidade para a erosão dos solos depende da rapidez do escoamento das águas pluviais sobre o terreno. Desta forma, áreas com solo exposto, como é

o caso desta área de estudo (Figura 9 c), constituem um fator decisivo na aceleração dos processos erosivos, pois o solo desprotegido recebe o impacto direto das gotas de chuva, desagregando partículas.

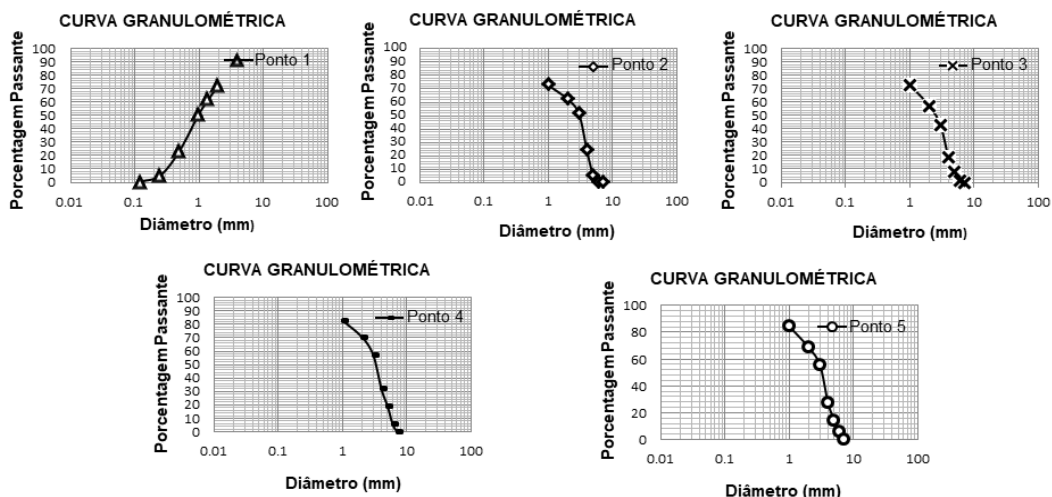
Figura 12- Gráfico de Curva Granulométrica dos materiais ao longo da estrada de terra.

A Tabela 3 e Figura 12 mostram os resultados obtidos de ensaio granulométrico (ABNT. NBR 7181) e as curvas granulométricas dos materiais coletados nos pontos em que foram realizados os ensaios de permeabilidade.

As amostras coletadas de cinco pontos diferentes ao longo da estrada de terra, indo de um ponto de maior cota (292 m) para o de menor (265 m), apresentaram a maior porcentagem na granulometria areia média, variando entre 34% a 46%. Ao analisarmos a porcentagem de areia fina (material mais fácil de ser transportado) nas amostras vê-se que as porcentagens maiores destes materiais estão nas amostras dos pontos P4 e P5, que estão mais na base da estradas.
