16º Congresso Brasileiro de Geologia de Engenharia e Ambiental

RISCOS GEOLÓGICOS ASSOCIADOS AOS MOVIMENTOS DE MASSA NAS FALÉSIAS DA COSTA DO DESCOBRIMENTO, BAHIA

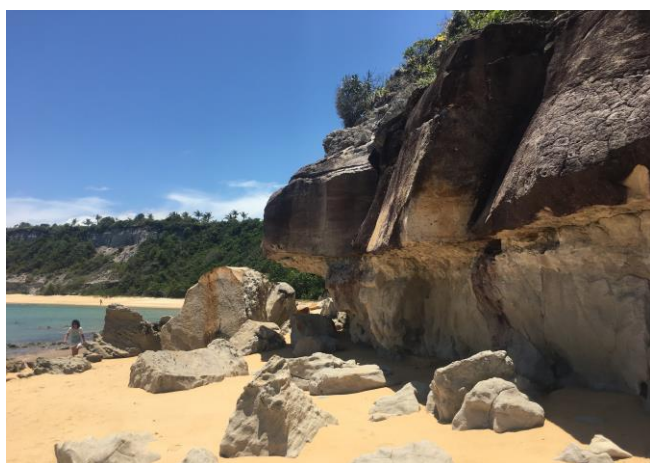
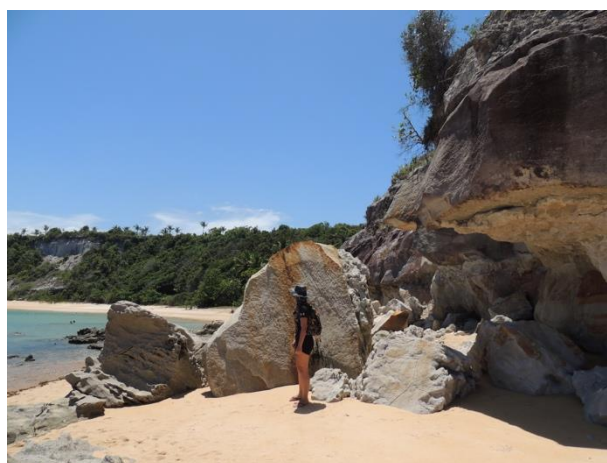
Figura 2 (a/b) – Vários blocos de arenitos quartzo-feldspáticos, caídos próximos as falésias estudadas. São observadas juntas tectônicas, que se constituem em fragilidades ao longo das quais os blocos se desprendem e caem.

Este tipo de movimento de massa ocorre de maneira ampla ao longo das falésias na área estudada, sendo mais comum em pontos nos quais tanto a densidade quanto a persistência das juntas tectônicas são maiores (Figura 2a e 3). Em relação à litologia, as rochas predominantes são arenitos quartzo-feldspáticos em matriz silto-argilosa, que apresentam granulometria variando de areia fina a muito grossa, com grânulos e pequenos seixos imersos. Os grãos são texturalmente imaturos, variando de angulosos a subarredondados, o que aponta para transportes curtos e soterramento rápido (Lima et al., 2006). Além disso, o arenito analisado encontra-se rígido, o que, segundo Lima et al., 2006, resulta de uma cimentação com sílica.

As juntas observadas são resultantes de uma tectônica pós Neógeno, o que aponta para uma atuação da neotectônica (Lima et al., 2006). Tais planos de fratura, associados a verticalidade dos taludes e ao clima quente e úmido da região influem de maneira significativa para a ocorrência de quedas e tombamentos de blocos. Tornou-se possível, desta forma, associar o alto índice pluviométrico aos movimentos de massa, já que a percolação da água, em períodos chuvosos por entre as fraturas presentes, ajuda tanto na abertura dessas juntas, quanto no deslocamento e queda de blocos rochosos. Isso também foi relatado por pesquisadores em estudos realizados em falésias no litoral do Rio Grande do Norte. A presença das juntas em associação com a pressão exercida pela água que as preenche atuam de modo a expulsar o bloco do talude (Santos Jr. et al, 2009). Na nossa área de estudos, houve desprendimento de blocos com diâmetros variados, desde poucos centímetros a 3,5 metros os quais foram encontrados posicionados na base das falésias (Figura 2b).

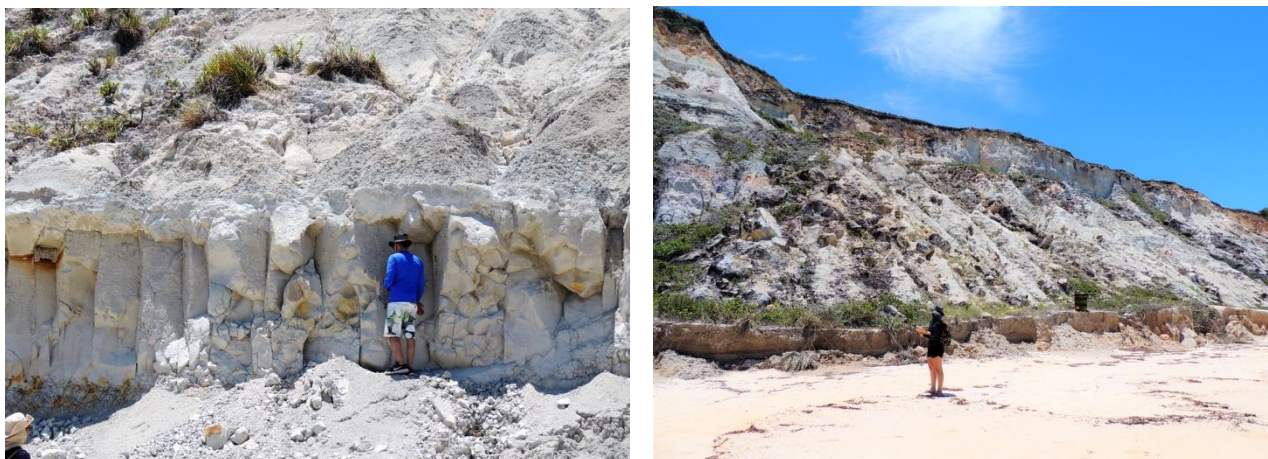
Figura 3a – Falésia da área estudada na qual se pode verificar os planos de fratura bem definidos ao longo da linha da própria falésia, se apresentando como pontos de fragilidade que influem para a ocorrência dos movimentos de massa.

Figura 3b – Deslizamento de terra carregando alguns blocos de pequeno diâmetro identificado na falésia.

Os deslizamentos de terra vão ocorrer associados ao segundo domínio faciológico que se apresenta mais friável e menos compactado aparecendo sobreposto aos arenitos rígidos. Nesse caso, a alternância de camadas arenosas e argilosas mais friáveis associadas às juntas, retem mais água, aumentando o peso dos sedimentos, o que facilita os deslizamentos (Figura 3b). Os estudos de Santos Jr. et al, (2009) evidenciam também escorregamentos em situação
