**DETERMINAÇÃO DOS FATORES PREDISPONENTES E
DEFLAGRADORES DA AVALANCHE DE ROCHAS OCORRIDA EM 15 DE
NOVEMBRO DE 2011, BACIA DO RIO DO ENTUPIDO, QUELUZ-SP**

Resumo – No dia 15 de Novembro de 2011 ocorreu uma avalanche de rochas nos arredores do município de Queluz-SP, região da Serra da Mantiqueira, na bacia do Rio do Entupido e inserido no Maciço Alcalino de Passa-Quatro. Os principais fatores que condicionaram tal evento são as estruturas rúpteis juntamente com os processos que degradam as forças de coesão interna do maciço, como por exemplo, o acúmulo de água entre fraturas. Tal acúmulo resulta no aumento da pressão interna do maciço e, também, intensifica o intemperismo químico em seu interior, gerando argilominerais que, por sua vez, geram zonas de fraqueza. Adicionalmente, nos dias 14 e 15 de novembro de 2011, foram registrados consideráveis índices de chuva acumulada, que podem estar diretamente relacionados aos fatores deflagradores do evento. Foi também verificado que, apesar de raro, são encontradas evidências de que eventos semelhantes já ocorreram na região, mesmo que numa escala de tempo milenar.

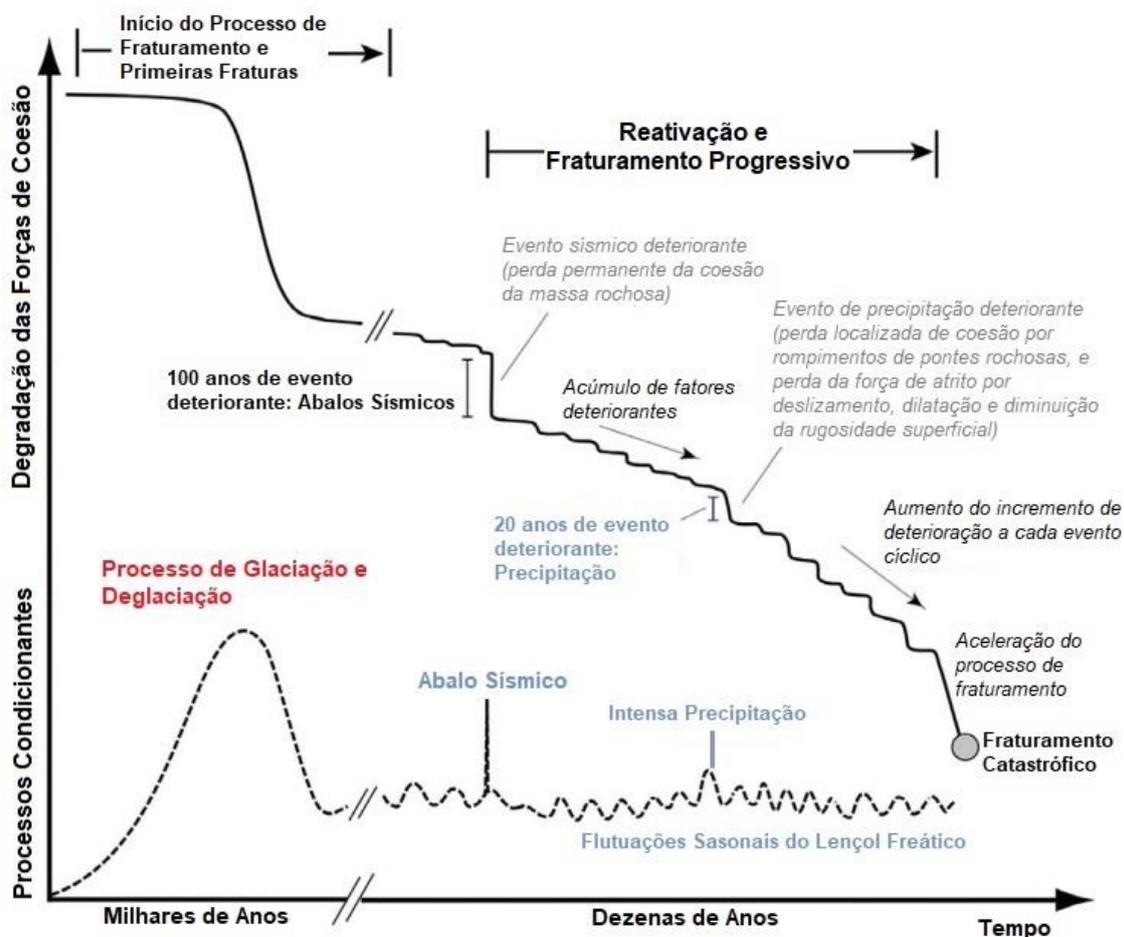
Figura 1: O papel dos processos condicionantes cíclicos (e.g., terremotos, mudanças na pressão de água) na degradação das forças de coesão de uma encosta, resultando em falhamento catastrófico. Os fatores deteriorantes são acumulados devido a eventos sazonais ou eventos extremos de curta duração. Adaptado de Eberhardt *et al.*, 2016. Tradução própria.

A ocorrência destes movimentos gravitacionais de massa (MGM) está relacionada com a perda de coesão e diminuição da fricção interna dos maciços rochosos (Eberhardt *et al.*, 2016). Longe de serem estáveis, os maciços rochosos estão em contínuo processo de perda de resistência interna, que pode levar à ruptura. Tais processos podem ser milenares, como o estabelecimento das fraturas de extensão e o fraturamento inicial do maciço. Ou podem ser transientes, como perdas de coesão durante terremotos ou por rompimento de pontes rochosas (*rock bridge failures*). Perdas transientes também podem ocorrer por perda de resistência por redução da fricção interna das fraturas. Outros processos de perda de resistência interna de maciços rochosos podem ser sazonais, como variações de tensão em fraturas devido a flutuações do lençol freático (Eberhardt *et al.*, 2016; Figura 1).

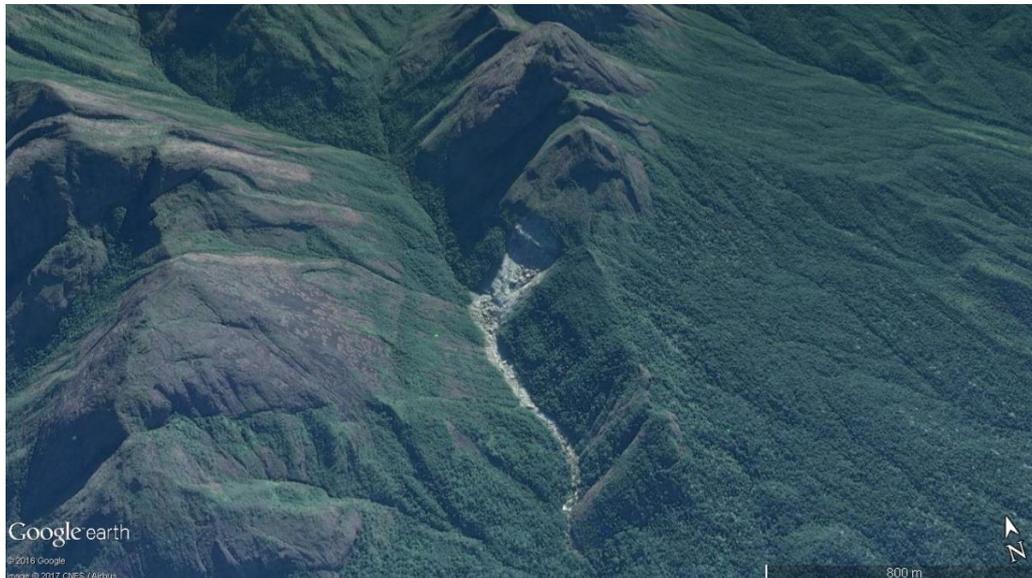
Figura 3: Vista geral do MGM. Fonte: *Google Earth Pro*.

O escorregamento de rochas seguido de avalanche ocorreu no canal do Rio do Entupido, localizada no Maciço Alcalino de Passa-Quatro (MAPQ), na Serra da Mantiqueira. Egas et al. (2015) estimaram um volume de aproximadamente 100.000 m³ de material escorregado, que após atingir a calha do rio se deslocou por cerca de 600 m ao longo do vale (Figura 3).

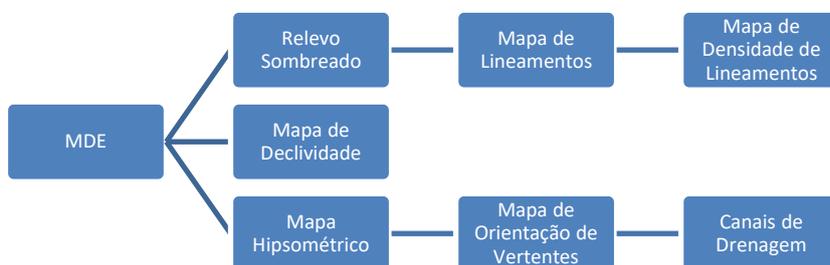
Figura 4: Fluxograma dos processos operacionais realizados.

Foram elaborados diversos mapas a partir de um MDE (modelo digital de elevação) com resolução espacial de 5 m fornecido pela EMPLASA (Empresa Paulista de Planejamento Metropolitano S/A). Resumidamente, a Figura 4 apresenta o fluxograma explicativo da elaboração dos mapas.

Primeiramente, utilizou-se a ferramenta *ArcHydro* da plataforma *ArcGIS 10.5* para selecionar e recortar a Bacia Hidrográfica do Rio do Entupido. Em seguida, foram extraídos os lineamentos através da análise do próprio recorte do MDE utilizando a técnica de sombreado de relevo. Para tanto foram realizadas quatro análises, sendo que em cada uma a aplicação de luz foi feita em uma posição diferente, sendo tais posições 315°, 225°, 135° e 45° de azimute e 45° de elevação. Após este processo, utilizou-se a ferramenta *Line Density (Spatial Analyst)* para produzir o mapa de densidade de lineamentos. Já o mapa de declividade foi obtido aplicando-se a ferramenta *Slope (Spatial Analyst)*.

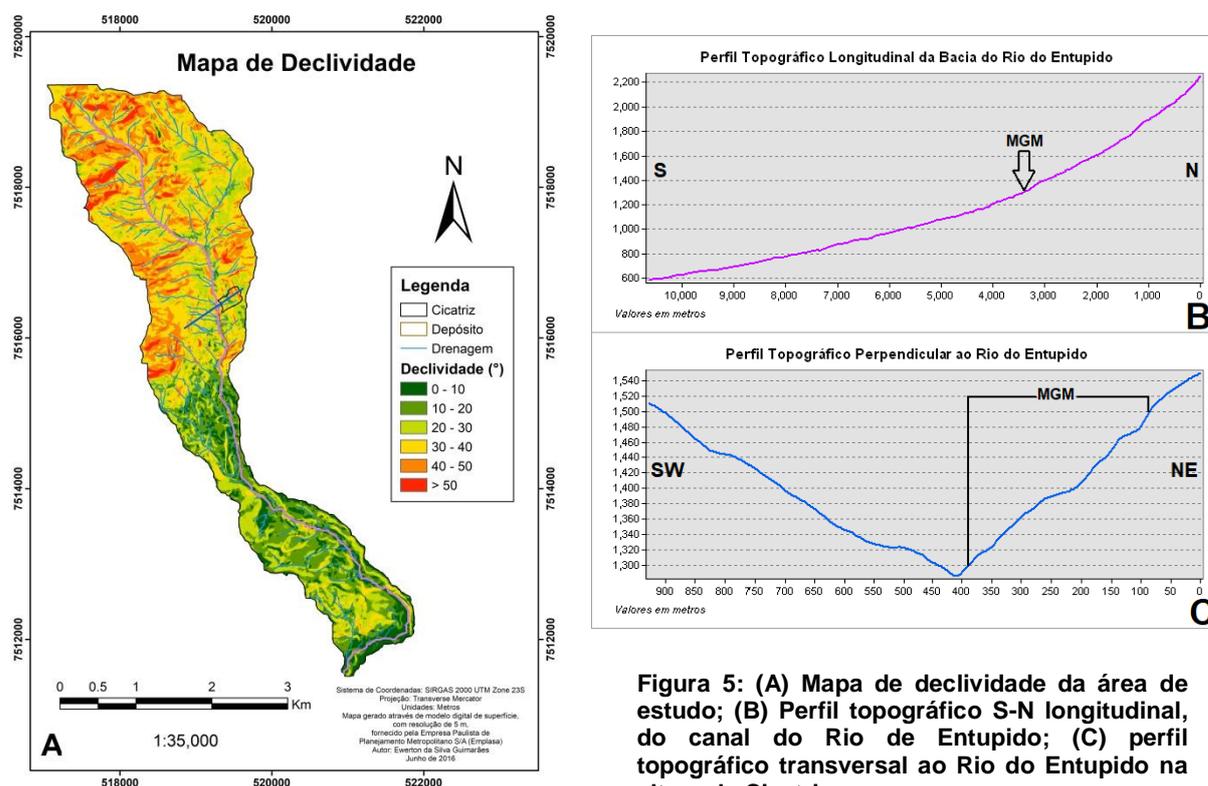
Figura 5: (A) Mapa de declividade da área de estudo; (B) Perfil topográfico S-N longitudinal, do canal do Rio de Entupido; (C) perfil topográfico transversal ao Rio do Entupido na altura da Cicatriz.

A bacia do Rio do Entupido apresenta duas porções bem distintas (Figura 5). Ao Norte, apresenta relevo mais alto, com declividades altas a muito altas (> 30°), com drenagens encaixadas. Na sua porção Sul até o exutório, na sua barra no rio Paraíba do Sul o relevo é mais plano, com declividades entre 30° até próximo de zero. Na Figura 5B é possível observar essa distinção entre o setor Norte e Sul da bacia através de um perfil longitudinal. Egas *et al.* (2015) classificaram tais setores como trecho serrano (setor Norte, onde se encontra o MGM) e trecho do Vale do Rio Paraíba do Sul (setor Sul), com inclinações médias de 14° e 5°, respectivamente.

É possível notar, também, que a calha do rio apresenta uma forma de “V” (Figura 5C). Isto poderia estar associado ao maior poder erosivo do Rio do Entupido devido à declividade do seu perfil longitudinal nesta área, de aproximadamente 14°. Também pode estar relacionado ao fato do canal estar encaixado em estruturas geológicas. Segundo NETO *et al.* (2015), drenagens encaixadas são comuns na área devido ao neotectonismo regional.

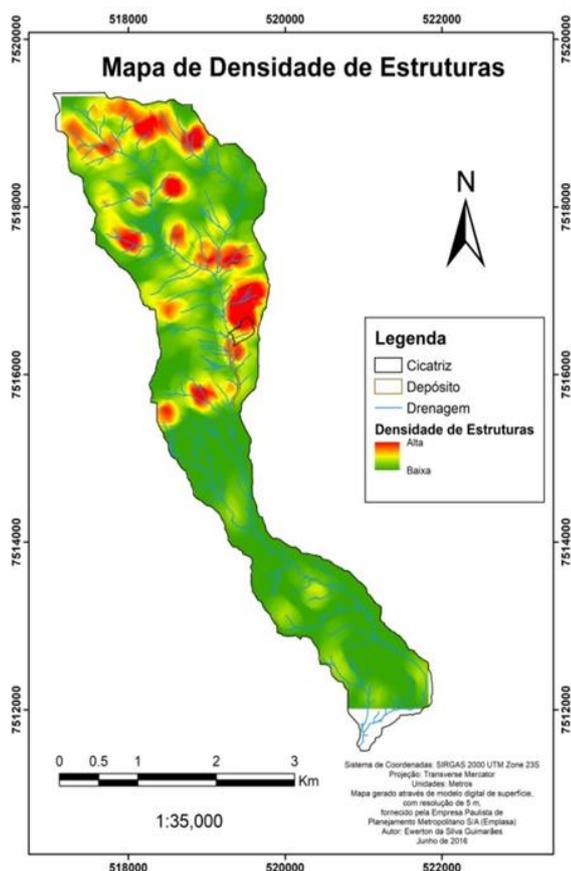
Figura 6: Mapa de densidade de lineamentos.

As estruturas rúpteis na bacia do rio Entupido são fraturas que cortam as rochas sieníticas do Maciço Alcalino de Passa-Quatro. A análise das estruturas rúpteis realizada em ambiente SIG (Figura 6) mostrou várias regiões onde a densidade de fraturas é maior nas vertentes da bacia do Rio do Entupido. A densidade de estruturas varia de média a alta na área onde se encontra a cicatriz do MGM na Figura 7.

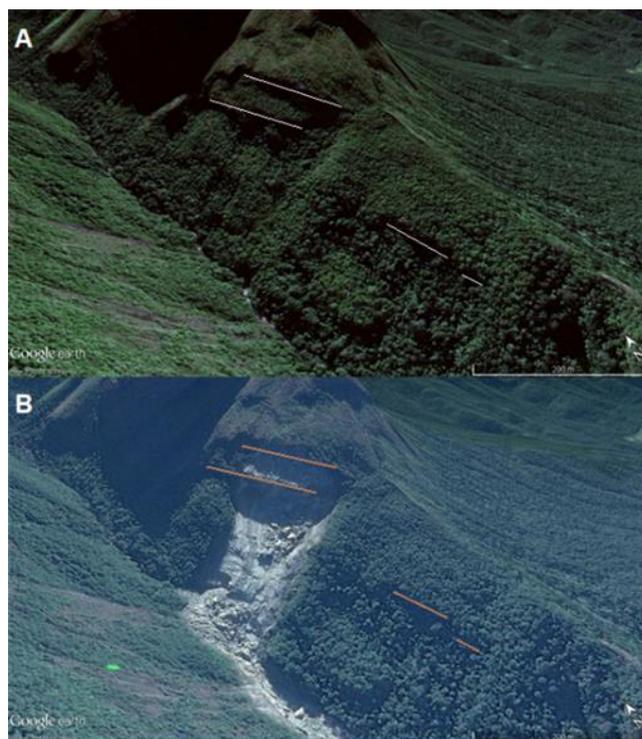
Figura 7: A) antes do MGM mostrando as fraturas principais e B) depois do MGM Extraído de: Google Earth Pro.

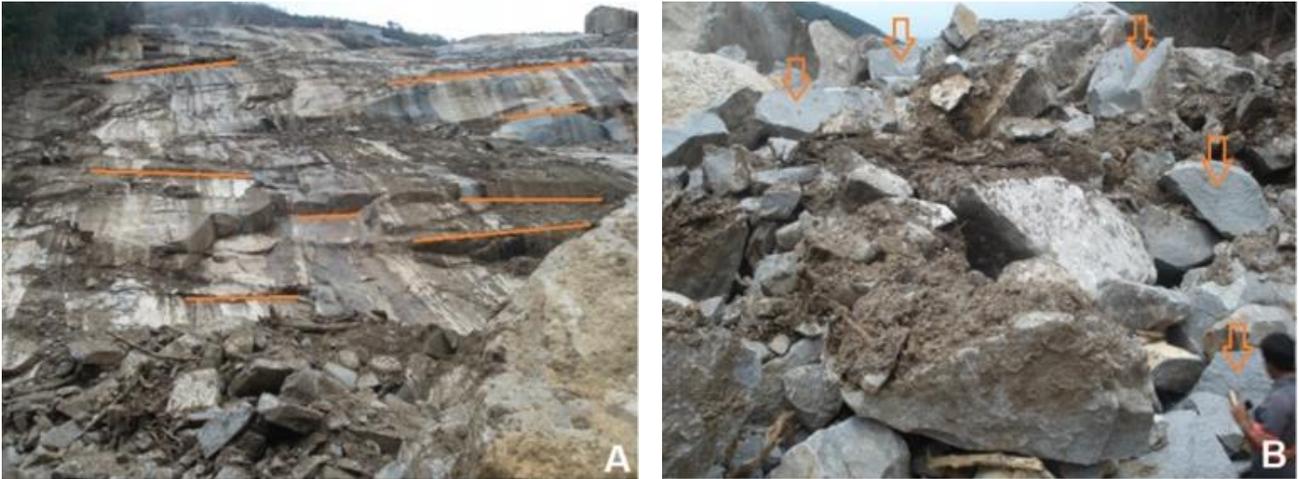
Foram observadas duas famílias principais de fraturas. Ambas as famílias têm direção NW-SE. Uma das famílias tem direção paralela à vertente, com caimento médio de 30°. A persistência destas fraturas é grande, ultrapassando a área da cicatriz. Foram estimadas persistências de mais de 50 metros. Estas famílias de fraturas são provavelmente fraturas de descompressão extensionais. A segunda família de fraturas tem alto mergulho com rumo de caimento ortogonal à vertente (Egas *et al.*, 2015). Também possui elevada persistência, atingindo valores de até 20 m. A intersecção destas duas famílias de fraturas forma blocos quadrangulares com dimensões métricas e grandes volumes (Figuras 7 e 8). A disposição destes blocos é favorável à superfície de escorregamento com caimento perpendicular à vertente. A associação destas duas famílias de fraturas é responsável pelo padrão em degraus observado na superfície de deslizamento da cicatriz do escorregamento (Figura 8).

São observáveis muitas fraturas vivas em rocha sã na superfície principal de escorregamento e em diversos blocos rolados (Figura 8B). Estas fraturas em rocha sã são possivelmente pontes de rocha (*rock bridges*) rompidas durante o colapso da encosta.

Figura 8: Vista frontal da cicatriz do escorregamento, mostrando estruturas Geológicas. Imagem A: orientação da principal família de fraturas; Imagem B: fraturas vivas em rochas sãs (setas alaranjadas). Fonte: Cosme/SABESP (22/11/2011).

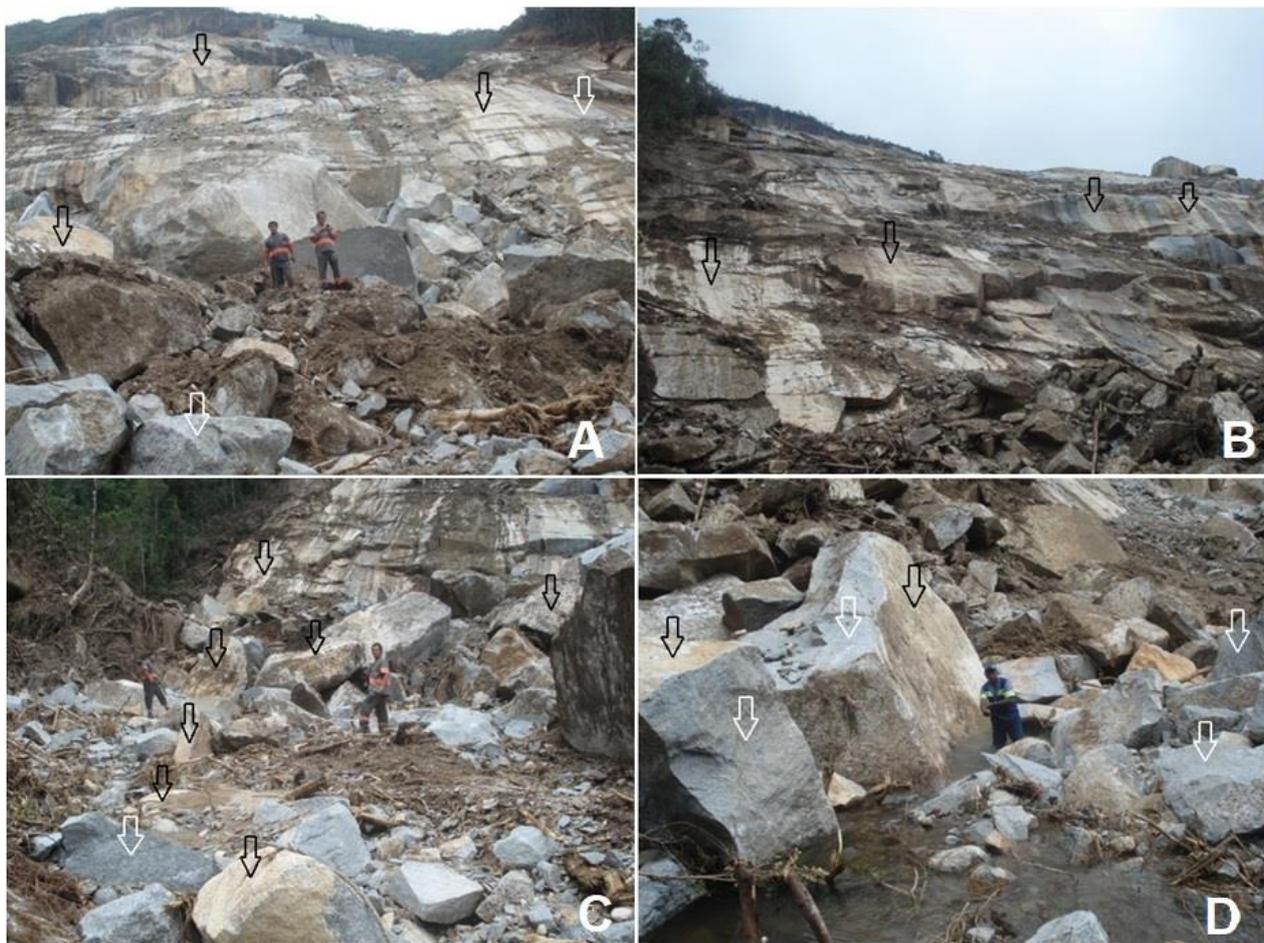
As estruturas rúpteis permitem a entrada de água no maciço, que age diretamente na rocha através do intemperismo químico, contribuindo para a redução da fricção interna do maciço. Este processo é evidenciado por zonas intemperizadas do maciço. Estas zonas estão visíveis também nas faces intemperizadas dos blocos de rocha rolados durante o MGM (Figura 9). As porções em rocha viva nos blocos do sopé podem evidenciar as pontes de rocha (*rock bridges*) existentes ao longo da superfície principal.

Figura 9: Vista frontal da cicatriz do escorregamento. As setas pretas indicam as faces que apresentam capa de intemperismo; as setas de cor branca apontam as faces ainda sãs ou com capa de intemperismo pouco desenvolvida (prováveis pontes de rocha). Fonte: Cosme/SABESP (22/11/2011).
