## ANÁLISE ESPACIAL E TEMPORAL DE ESCORREGAMENTOS EM SÃO BERNARDO DO CAMPO, SP (1993 – 2016)

**Resumo** – Escorregamentos são processos naturais ou induzidos por ação antrópica, responsáveis por consequências danosas para a sociedade e por vezes podem ocasionar vítimas fatais. A compreensão destes processos é uma ferramenta valiosa para a gestão de risco, com objetivo de minimizar a sua ocorrência, magnitude e consequências. Para tanto, avaliou-se o histórico de escorregamentos ocorridos no município paulista de São Bernardo do Campo, num intervalo de 24 anos (1993-2016). O histórico foi correlacionado com a pluviometria e aspectos de meio físico, o que apontou que 85% das ocorrências foram registradas entre os de dezembro e março. A avaliação do meio físico indicou que 80% dos escorregamentos ocorrem em áreas com ocorrência de Micaxisto, e 66,3% ocorreram em áreas com muito alta densidade de ocupação urbana.

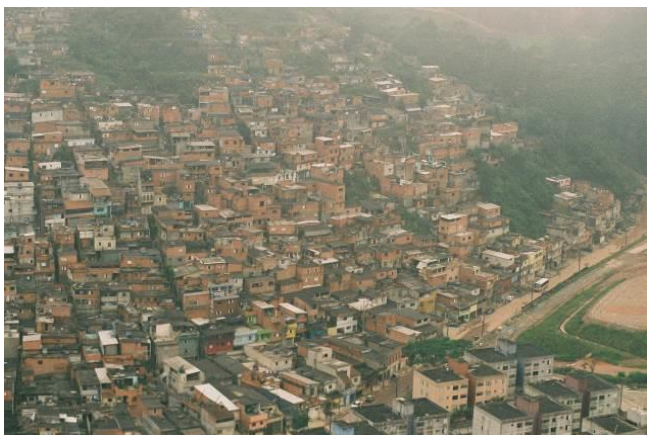
Figura 1: Encosta no bairro do Montanhão, ocupação de alta densidade ao longo da encosta. Terreno apresentando encosta predominantemente retilínea. (São Bernardo do Campo, 2010b).

A Prefeitura Municipal de São Bernardo do Campo publica em 2010 o Plano Municipal de Redução de Riscos (PMRR), neste trabalho realizou-se o estudo de 95 áreas, delimitando 203 setores de risco, nos quais foi calculado um total de 2.940 edificações em risco (São Bernardo do Campo, 2010b). As figuras 1 a 4 apresentadas a seguir fazem parte deste PMRR, e demonstram uma visão geral de algumas áreas de risco, a partir de imageamento oblíquo.

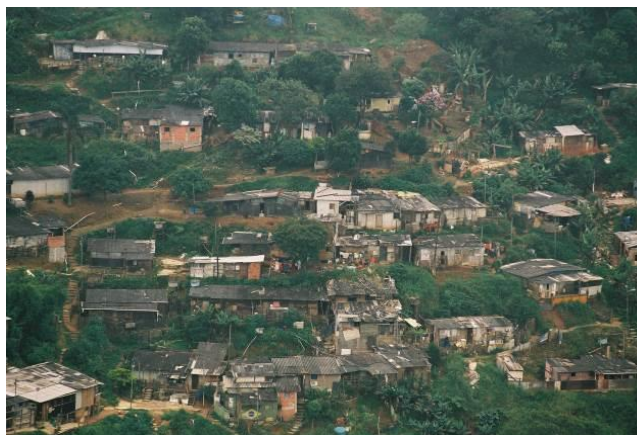
Figura 2: Encosta no bairro Jardim Silvina, moradias com baixo padrão construtivo, instaladas após a intervenção do tipo corte e aterro. (São Bernardo do Campo, 2010b).

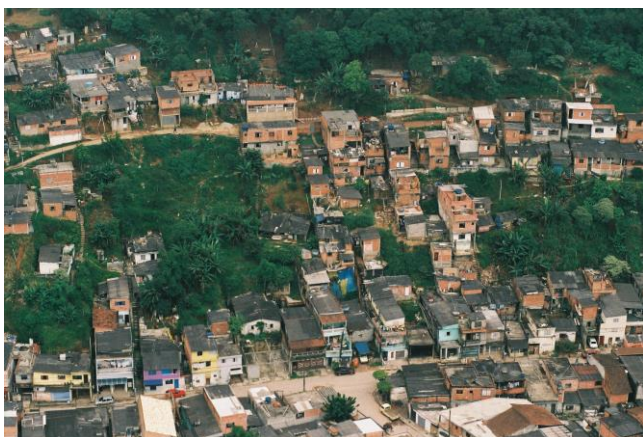
Figura 3: Encosta no bairro Areião, ocupação na base e no topo de encosta natural com diversas intervenções de corte e aterro. A parte central da foto mostra ainda ocupação a meia encosta. (São Bernardo do Campo, 2010b).

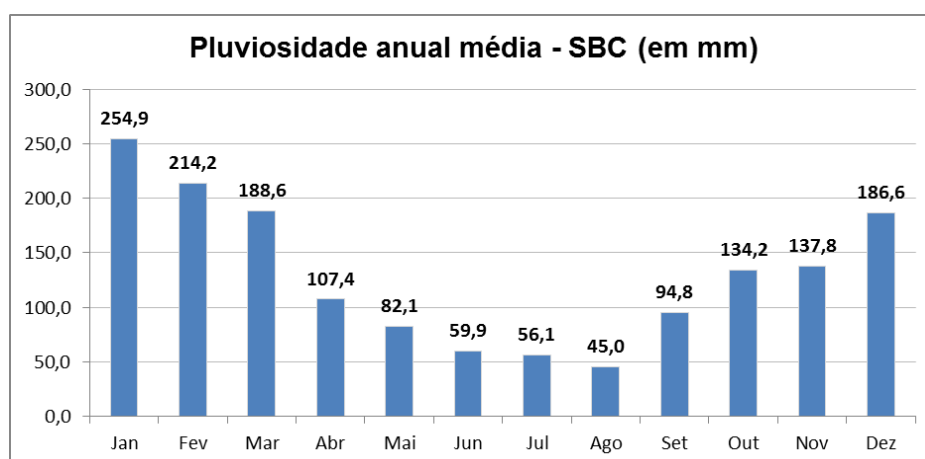
Figura 5: Pluviosidade anual média do município de São Bernardo do Campo, análise histórica entre 1950 e 2014 (Dados da Agência Nacional de Águas, ANA).

Os meses entre dezembro a março são os de maior pluviometria, com registros médios superiores a 180 mm/mês de precipitação, a estação mais seca ocorre normalmente entre os meses de maio e setembro, com valores de precipitação inferiores a 100 mm/mês, em destaque o mês de agosto com apenas 45 mm de média de chuva. Na Figura 5, pode ser observada a distribuição das médias mensais de chuva de São Bernardo do Campo, ao longo de um ano.

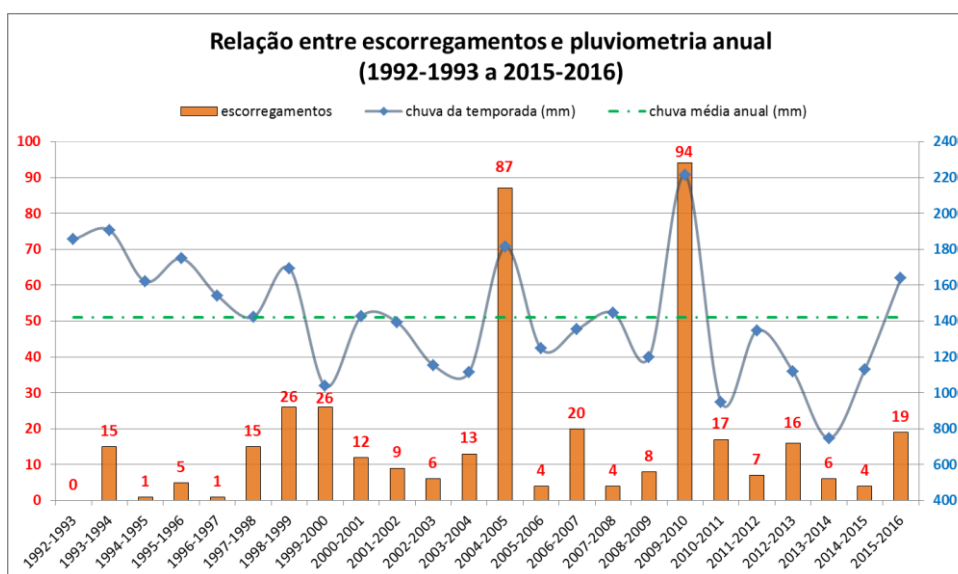
Figura 11: Distribuição do total de escorregamentos e de pluviosidade registrados em cada temporada, em verde tracejado a média anual de pluviosidade registrada no período de 1992 a 2016.

A Figura 11 apresenta a distribuição dos escorregamentos e da pluviometria registrada para cada temporada analisada, tendo início na temporada 1992-1993, até a temporada 2015-2016. Nota-se, que as temporadas 2004-2005 e 2009-2010 apresentaram um total de escorregamentos muito acima das demais temporadas, quando somadas as duas correspondem ao total de 181 escorregamentos, 43,6% de todo o período. Estes dois picos observados no gráfico acompanham dois picos de chuva anual, porém existem outras temporadas com valores semelhantes para o quantitativo de chuva, onde o número de ocorrências não é elevado.

Como observado na Figura 11, as temporadas de 2004-2005 e 2009-2010 se destacam quanto ao número de escorregamentos. A primeira delas teve 87 ocorrências (21,0% do histórico), enquanto a segunda registrou a maior marca dentro de todo o período analisado 94 (22,7% do histórico).
