AVALIAÇÃO DO COMPORTAMENTO DOS RECALQUES EM CÉLULAS DE ATERROS SANITÁRIOS

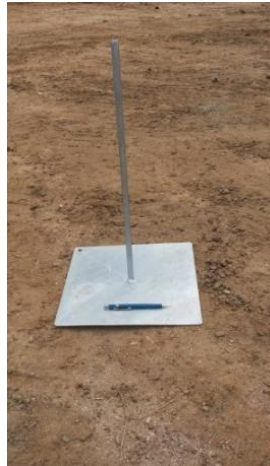
Figura 3 - Placa metálica para o monitoramento dos recalques

Para o monitoramento dos deslocamentos verticais estão sendo utilizadas placas metálicas com base de formato quadrado, medindo 0,40 x 0,40 m, conforme Figura 3. Foram instaladas, sobre a camada de cobertura do solo compactado no topo de cada Célula 9 (nove) placas metálicas, para o monitoramento dos recalques superficiais.

As placas superficiais e os marcos superficiais estão distribuídos no topo das Células 1 e 2 de forma equidistante e o monitoramento foi efetuado a partir das distâncias verificadas entre a placa superficial e o marco de referência.

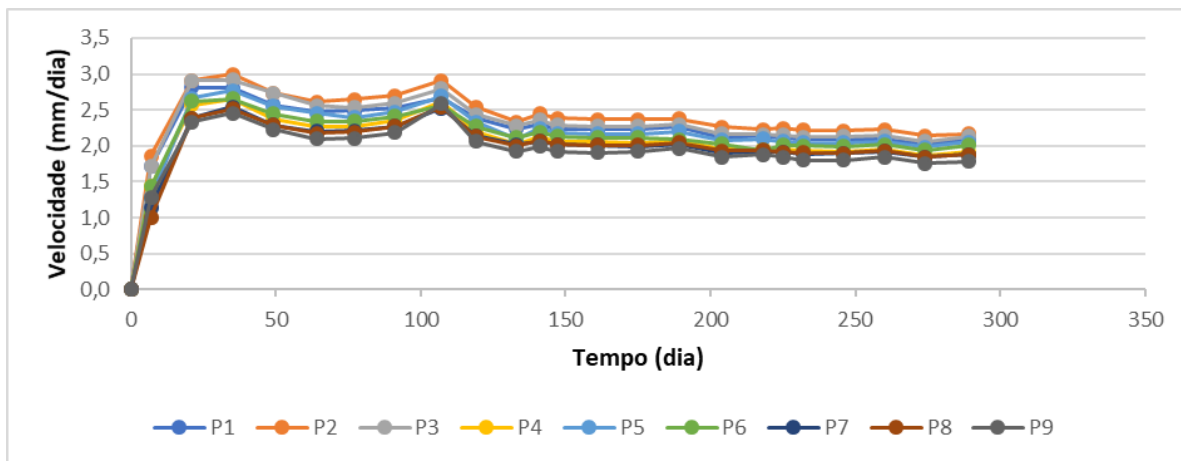
Figura 7 - Velocidade dos recalques na Célula 2

Verifica-se na Figura 7, que no período inicial do monitoramento a velocidade dos recalques atingiu 2,9 mm/dia, indicando médio grau de risco. No decorrer do monitoramento as velocidades ainda se configuraram com médio grau de risco, desta forma é necessário o contínuo monitoramento do maciço para averiguar possíveis aumentos ou reduções dos deslocamentos verticais do maciço e suas respectivas velocidades.

Os recalques ocorridos no aterro sanitário durante o período de monitoramento são classificados como de baixo grau de risco para a Célula 1, e para a Célula 2 como de médio grau de risco, porém pode-se considerar baixo grau de risco, uma vez que o valor verificado se encontra na zona de transição de baixo para médio. Vale ressaltar que tal classificação não considera as peculiaridades existentes no Aterro Sanitário.
