16º Congresso Brasileiro de Geologia de Engenharia e Ambiental

DEPÓSITOS DO FLUXO DE DETRITOS DE 1967 NA BACIA DO RIO SANTO ANTÔNIO (CARAGUATATUBA, SP): DELIMITAÇÃO E ELABORAÇÃO DE ISÓPACAS

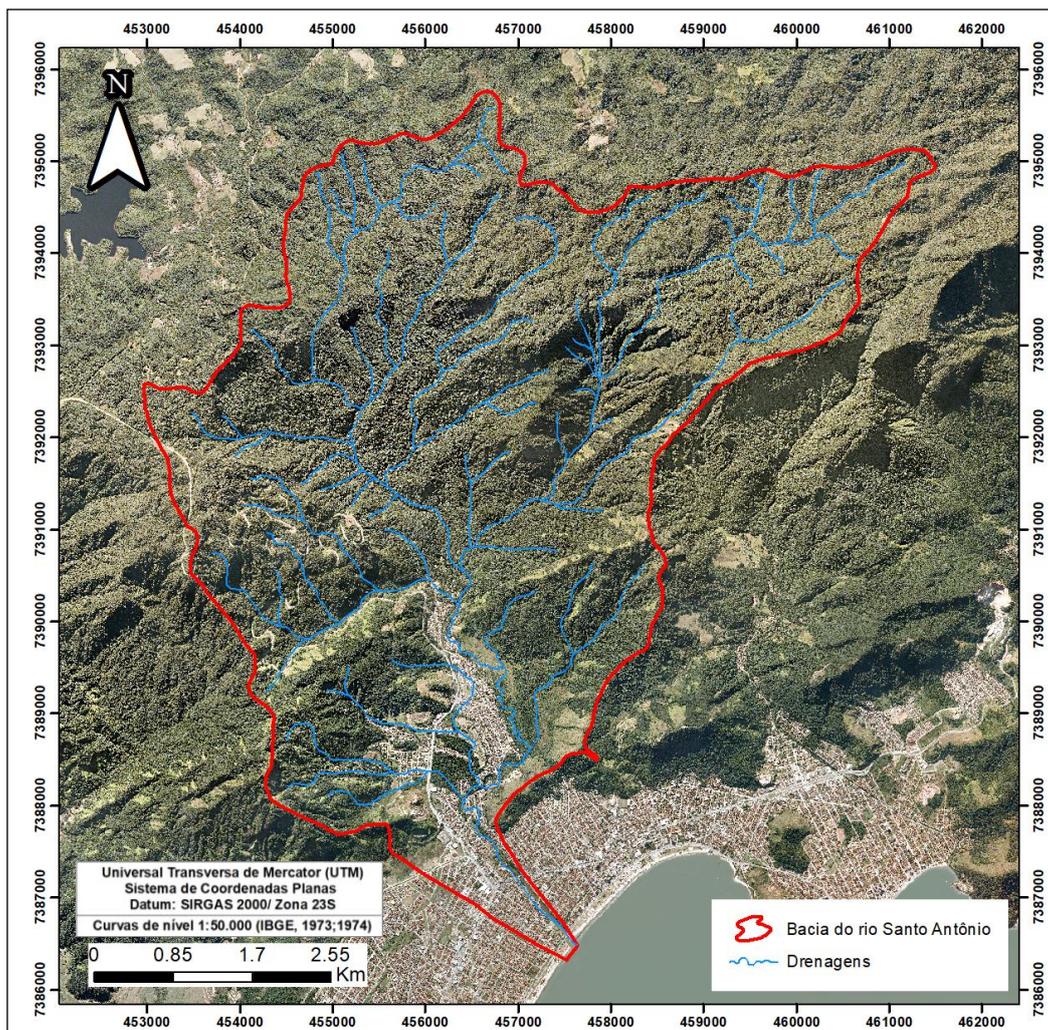
Figura 1. Localização da Bacia hidrográfica do Rio Santo Antônio (Caraguatatuba/ SP). Elaborada pela autora a partir de ortofotos da Emplasa (2011).

A Bacia hidrográfica do Rio Santo Antônio, localizada no município de Caraguatatuba (SP), possui uma superfície de 37,5 km², é cercada pelas escarpas da Serra do Mar e deságua suas drenagens em uma grande planície aluvial e costeira (Figura 1). O Rio Santo Antônio, seu principal curso d'água, nasce na Serra do Mar e deságua no Oceano Atlântico percorrendo a zona urbana do município por cerca de 6 km e possui vários afluentes, como o Ribeirão do Ouro, o Mantegueira e o córrego Quinhentos Réis. O trecho mais a montante da bacia é caracterizado por encostas particularmente íngremes da Serra do Mar, enquanto a porção a jusante tem como principais feições uma área muito plana e urbanizada, em crescente processo de expansão (SAKAI, 2014). O local foi palco de um grande processo de movimento de massa que assolou a região da Serra do Mar em Caraguatatuba em 18/03/1967, cuja bibliografia registra ao menos a ocorrência de três eventos simultâneos na Bacia Santo Antônio: fluxo de detritos, fluxo de lama e enchente com alta concentração de material sólido.

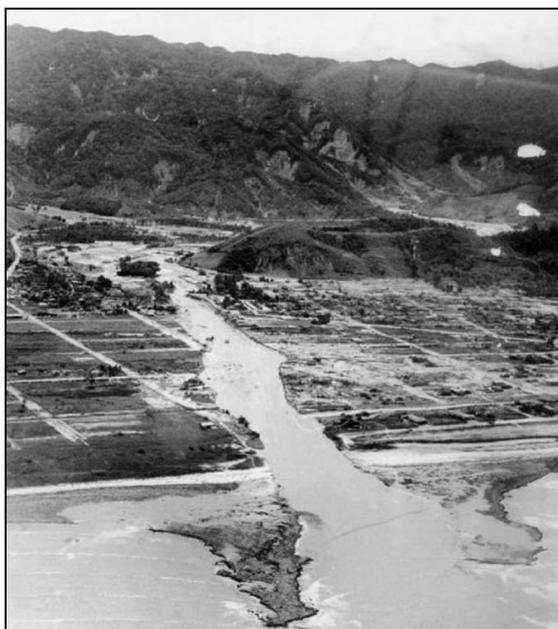
Figura 2. Fluxo de detritos, fluxo de lama e enchente de 1967 na Bacia do Rio Santo Antônio, Caraguatatuba (SP). O fluxo originado pelos escorregamentos nas encostas atingiu as bacias de menor ordem, na região serrana, que por sua vez atingiu o canal principal (Rio Santo Antônio) e espalhou o material na porção mais baixa da área, em área urbana, causando perdas de vida e danos materiais e econômicos. Fonte: Sakai (2014).

O processo de fluxo de detritos que ocorreu na Bacia do Rio Santo Antônio foi desencadeado pela convergência quase simultânea de detritos nos canais de drenagem oriundo dos escorregamentos generalizados nas vertentes da Serra do Mar. Segundo Gramani (2001), o peso dos blocos (impactos), associado à velocidade dos fluxos de lama, criou uma série de reações em cadeia, removendo e empurrando os materiais já depositados a jusante das escarpas. Assim, segundo o IPT (1988), os processos variaram de comportamento, no tempo e no espaço, alterando suas características dinâmicas conforme o escoamento, passando de fluxos de detritos, fluxo de lama e enchente com alta concentração de material sólido (Figura 2).

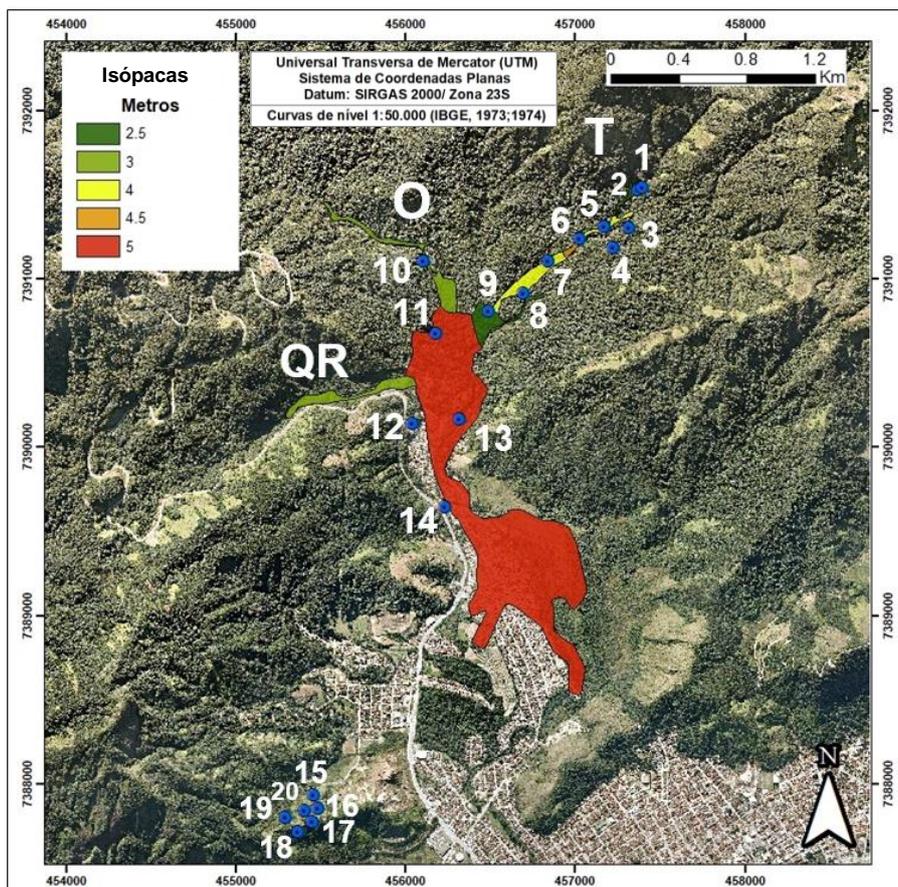
Figura 3. Mapa de isópacas do depósito dos fluxos de detritos de 1967 na Bacia Santo Antônio (Caraguatatuba/ SP).

Foram encontradas 5 zonas de depósitos de fluxos de detritos, relativos ao evento ocorrido em 1967, distribuídas nos rios tributários e no canal principal da bacia, conforme exibido na Figura 3.

O mapeamento realizado por Cruz (1974) foi utilizado com cautela, pois no setor jusante da bacia, na planície aluvial e costeira, a autora também delimitou depósitos de fluxos de lama e da enchente, e não apenas os de fluxos de detritos, processo foco dessa pesquisa. De modo a facilitar a discussão dos resultados, os canais/ vales tributários da drenagem principal da bacia foram denominados de “T” (tributário), “O” (correspondente ao Ribeirão do Ouro) e “QR” (Córrego Quinhentos Réis) (Figura 3).

No vale da drenagem “T” foram realizados nove pontos de campo, no qual foram estabelecidas 3 zonas de espessuras, de montante à jusante: 2.5, 4, 4.5, 4 e 2.5 metros (Figura 3).

A zona de espessura de 4 metros foi estimada a partir de 3 pontos de campo, com complementação de outros 2: cinco, sete, três e quatro, sendo que os dois últimos foram coletados em uma porção mais superior do talude (Figura 3). Nestes pontos foram também observadas a deposição de muitos blocos, no leito e nas margens do rio tributário.

A zona de espessura de 4.5 metros foi delimitada a partir das observações de campo do ponto seis, localizado no vale do tributário “T” (Figura 3). Na zona de espessura 2.5 metros foram realizadas duas observações em campo: pontos oito e nove (Figura 3). O ponto nove corresponde ao exutório da drenagem “T”, cuja confluência se dá posteriormente ao canal principal da Bacia

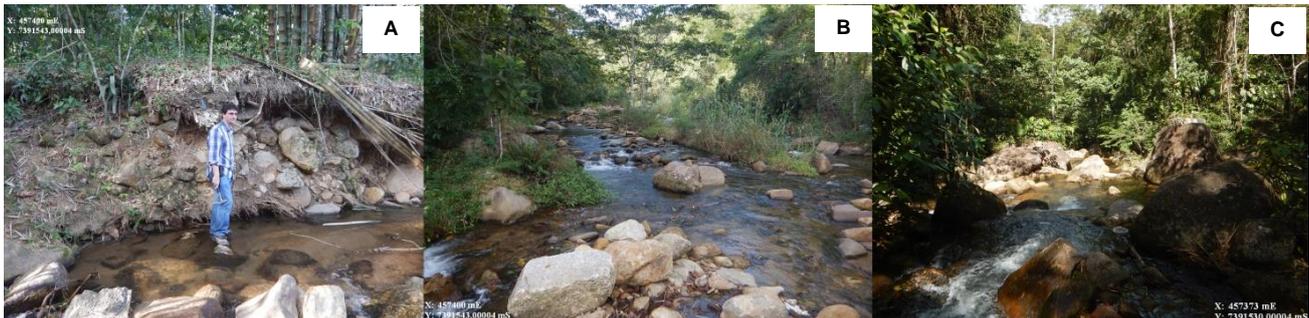
Figura 4. Observações de campo evidenciando espessuras de depósitos do processo de fluxo de detritos de 1967 e tamanhos dos blocos. As fotografias A e B referem-se ao ponto um, ao passo que a C foi registrada no ponto dois. No ponto um observa-se uma deposição com espessura estimada de pelo menos 2.5 metros. Na figura A é possível notar o imbricamento dos blocos e o seu tamanho, cujo eixo maior varia entre centimétrico a métrico. No ponto dois são observados blocos com maior tamanho em eixo. Fonte: Arquivo pessoal Fábio Augusto Gomes Vieira Reis.

No ponto um e dois (zona de isópacas de 2.5 metros) foram encontrados muitos blocos, que em sua maioria possuíam tamanhos métricos em seu eixo maior. Assim, foi observado que uma das margens do rio no ponto um possuía uma espessura de deposição de material de cerca de 2.5 metros (Figura 4).

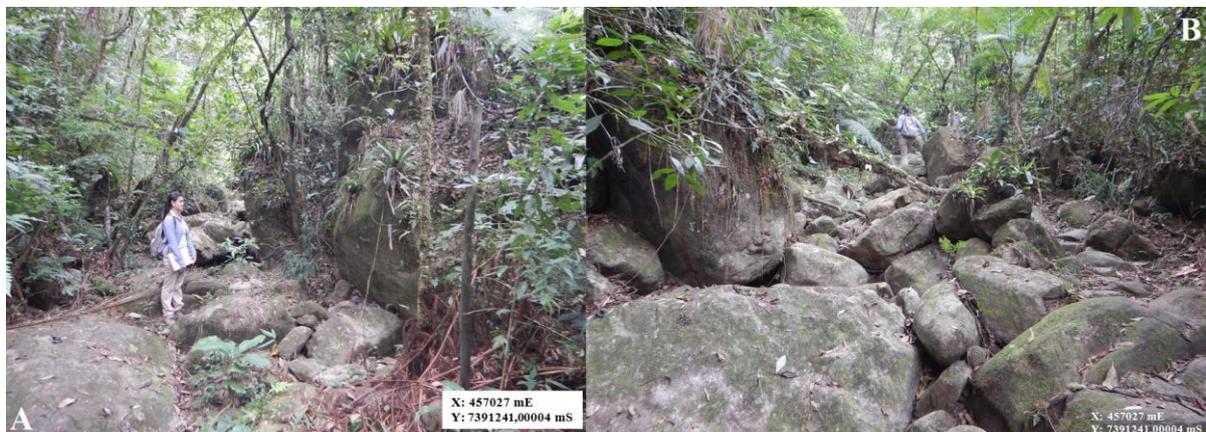
Figura 5. Registro de campo do ponto seis. Nas fotografias A e B é possível observar um grande acúmulo de bloco, com tamanhos variáveis (centimétricos a métricos), porém há predominância de blocos de eixo maior maiores. Na figura A é possível estimar em 4.5 metros a altura do bloco. Fonte: Arquivo pessoal Fábio Augusto Gomes Vieira Reis.

Santo Antônio e o ponto oito está inserido em uma das drenagens tributárias do mesmo rio (Figura 5).

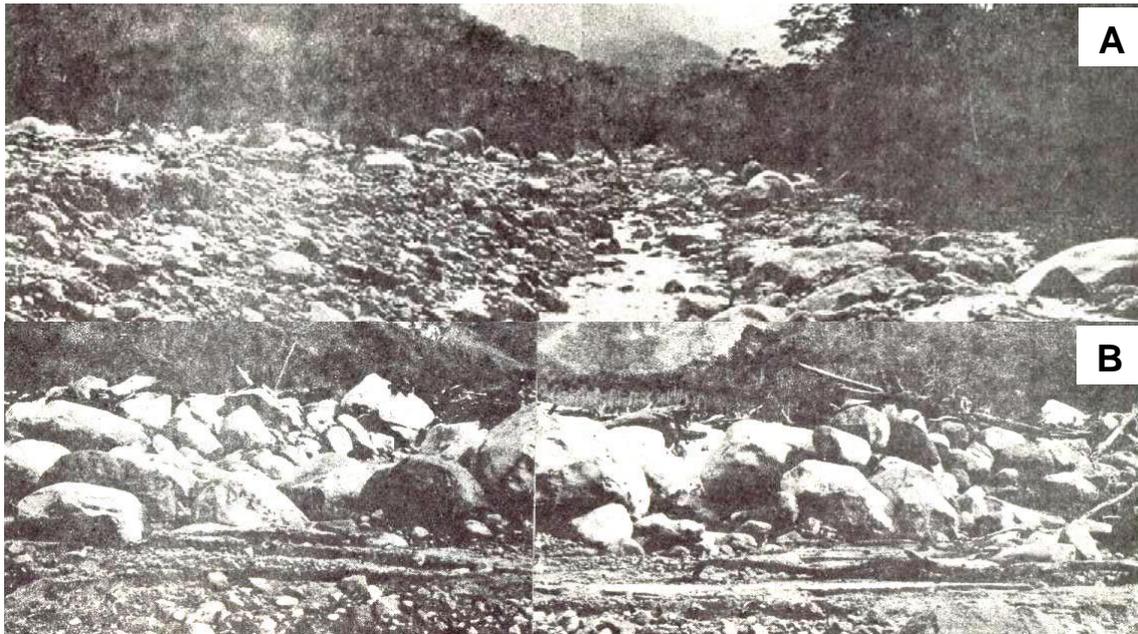
Figura 6. Deposição dos depósitos nos rios tributários do Santo Antônio. Segundo Cruz (1974), (A) O baixo vale do Rio Mantegueira, localizado na porção superior à direita da bacia (tributário do Ribeirão do Ouro) transformou-se em um “rio de pedras”, (B) formando vastos taludes de detritos em poucas horas, com blocos de mais de 3 metros de eixo maior (CRUZ, 1974). Segundo a mesma autora, os blocos maiores foram depositados nos pés das escarpas, formando grandes taludes de detritos.

A zona de espessura de 3 metros, situada no vale do tributário “O” (Ribeirão do Ouro) foi delimitada e estimada por fotointerpretação, atividades de campo (ponto 10) e bibliografias (GRAMANI, 2001; NERY, 2016; CRUZ, 1974) (Figura 6).
