PRÁTICAS DE MANUTENÇÃO COM VIÉS AMBIENTAL APLICADAS A UMA ESTRADA DE TERRA DA ZONA DA MATA DE MINAS GERAIS

Resumo – Este estudo aborda a aplicação de práticas de manutenção com viés ambiental a uma estrada de terra da Zona da Mata Norte, Minas Gerais, Brasil, com base nas recomendações preconizadas pelo *Pennsylvania Department of Transportation*. Na análise, selecionaram-se seis seções da via em estudo, que foram subdivididas individualmente em três unidades amostrais. Em cada unidade amostral, realizou-se a coleta de uma amostra de solo do subleito, para a realização de ensaios de laboratório de caracterização geotécnica e ensaios da Metodologia MCT. Com base nos resultados dos ensaios de laboratório, realizaram-se as classificações TRB e MCT das amostras de solos, e, a partir destes dados e de avaliações de campo, recomendou-se a implantação de estruturas de drenagem, conformação da seção transversal, elevação do greide e inclusão de quebras de declividade longitudinal em perfis longitudinais da via.

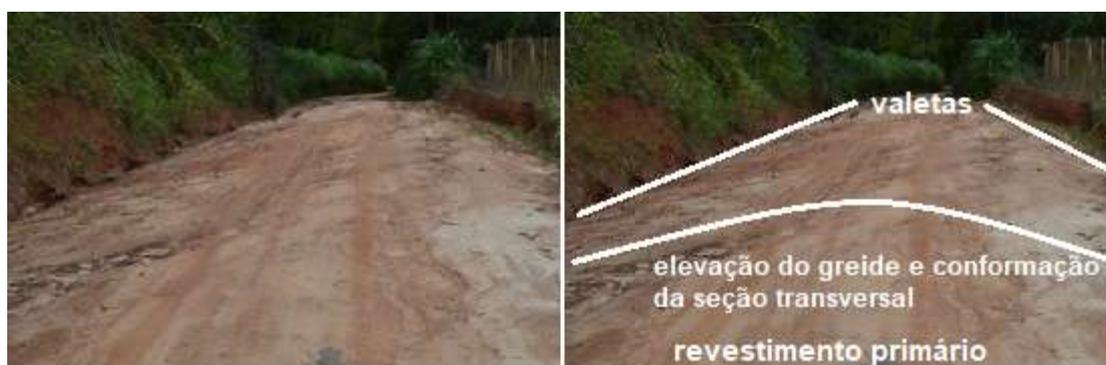
Com relação à seção 1, Figura 1, com subleito em solos de granulometria areno-argilo-siltosa, recomendou-se a elevação do greide e conformação da seção transversal, bem como a implantação de valetas laterais no formato trapezoidal revestidas com grama ou solo-cimento, de modo a minimizar a ocorrência de fenômenos erosivos. Destaca-se que nas condições atuais, a ação das águas de chuvas na superfície e laterais da seção ocorre, predominantemente, em solo residual jovem, facilmente erodível.

Figura 1. Seção 1: condições de rolamento em janeiro de 2016 e conjunto de soluções a serem implantadas na via.

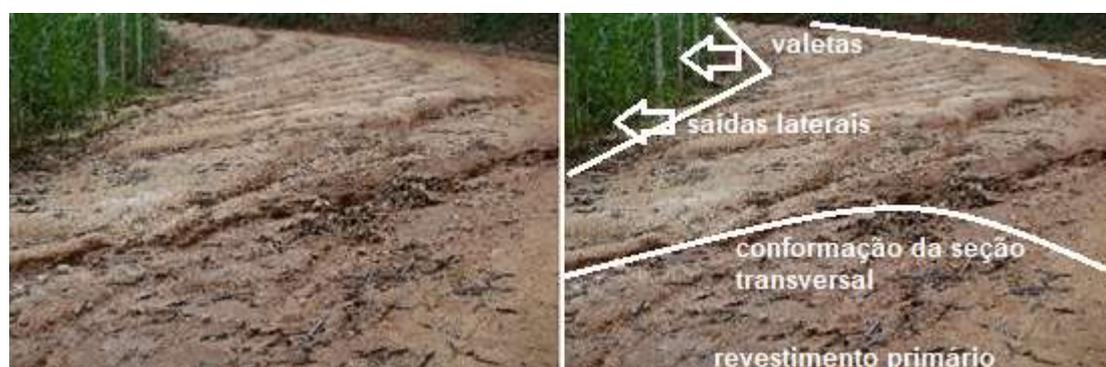
Nas seções 2, 3 e 5, Figuras 2, 3 e 4, com rampas mais acentuadas do que no caso da seção 1, com presença de curvas e subleito em solos de granulometria predominantemente areno-silto-argilosa, ocorrem fenômenos erosivos de grande monta no leito estradal e nas suas laterais que comprometem a funcionalidade e a segurança da via.

Figura 2. Seção 2 - Condições de rolamento em janeiro de 2016 e soluções a serem implantadas na via.

No caso da seção 2, Figura 2, recomendou-se realizar a conformação da seção transversal, assim como implantar saídas laterais e valetas laterais no formato trapezoidal revestida com grama ou solo-cimento, considerando-se a ocorrência de rampas pouco íngremes.

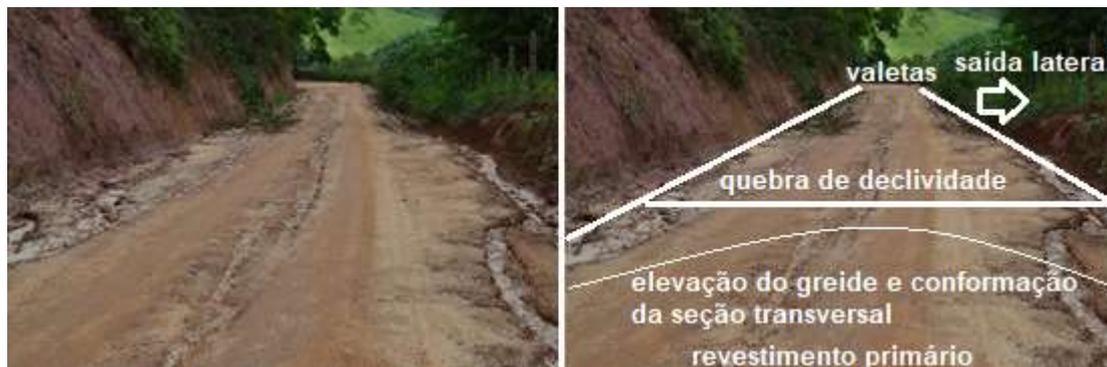
Figura 3. Seção 3 - Condições de rolamento em janeiro de 2016 e soluções a serem implantadas na via.

Considerando-se as seções 3 e 5, Figuras 3 e 4, têm-se a necessidade de realizar a conformação da seção transversal e a elevação do greide, bem como implantar saídas laterais, valetas laterais no formato trapezoidal revestida com grama ou solo-cimento e quebras de declividade longitudinal, devido à ocorrência de trechos longos em rampas íngremes, com vistas a reduzir a ocorrência de fenômenos erosivos. Nas condições atuais dessas seções, a ação das águas de chuvas na superfície e laterais da via ocorre, predominantemente, em solo residual jovem, facilmente erodível.

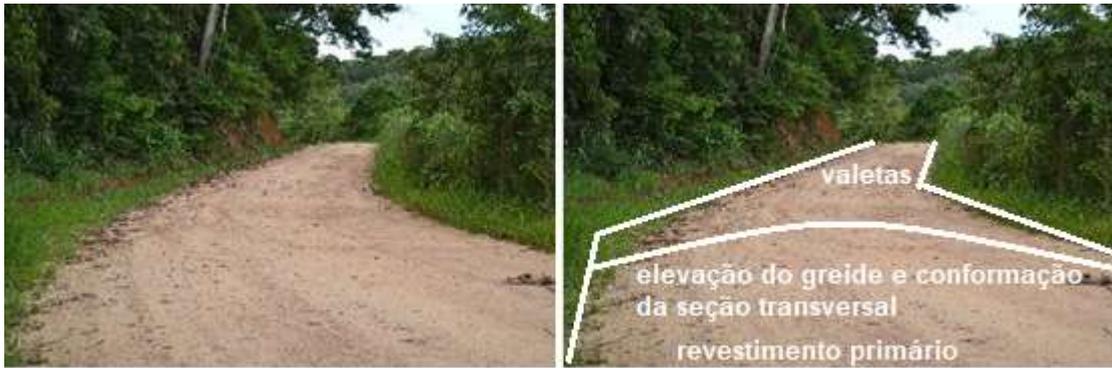
Figura 5: Seção 4 - Condições de rolamento em janeiro de 2016 e soluções a serem implantadas na via.

Nas seções 4 e 6, Figuras 5 e 6, com rampas suaves e subleito predominantemente em solos residuais de granulometria argilo-areno-siltosa, menos sujeitos à ação dos fenômenos erosivos, recomenda-se realizar a elevação do greide e conformação da seção transversal da pista, bem como executar valetas laterais trapezoidais em grama ou revestidas com solo-cimento, de modo a permitir o escoamento adequado das águas de chuva.

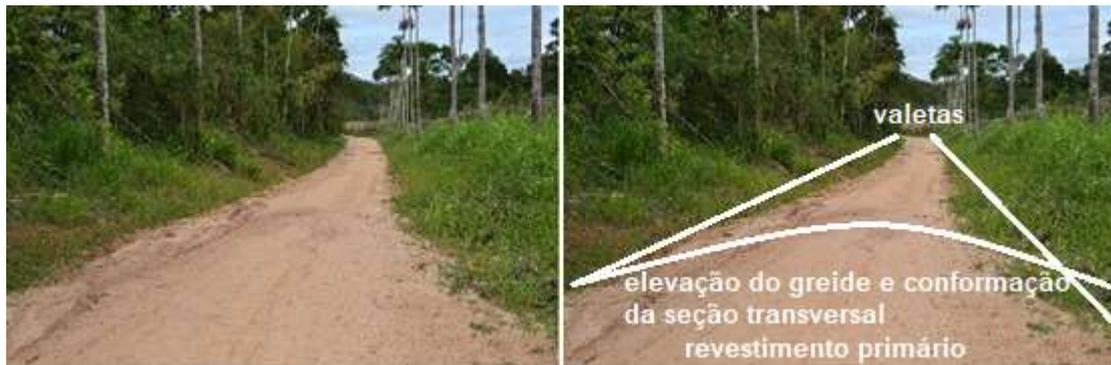
Figura 6: Seção 6 - Condições de rolamento em janeiro de 2016 e soluções a serem implantadas na via.
