# 16º Congresso Brasileiro de Geologia de Engenharia e Ambiental

## ESTUDO DA CONECTIVIDADE HIDRÁULICA E ESTABILIDADE DE TALUDE DE MACIÇO DE ITABIRITO, QUADRILÁTERO FERRÍFERO, MG

**Resumo** – Este trabalho objetivou caracterizar e classificar a qualidade geotécnica e hidráulica de um maciço de Itabirito localizado nas proximidades da Mina de Águas Claras, Nova Lima, MG. Os dados obtidos foram usados para recriar os condicionantes de um escorregamento ocorrido em 1992 em maciço de itabirito localizado na cava da mina de Águas Claras. Os resultados obtidos poderão contribuir para o entendimento das causas de deslizamentos de taludes de itabirito na região. Para tanto, foram analisadas características geológicas, geotécnicas e também realizado o estudo da conectividade hidráulica do maciço de Itabirito. Estas análises foram realizadas através dos programas *Wedge Failure Analysis* e *Planar failure Analysis*, programas da *Rocscience* e os sistemas de classificações RMR e Barton. Os estudos no talude permitiram observar que os principais mecanismos de ruptura foram planares e em cunha. As rupturas dependem da relação geométrica entre as descontinuidades dos maciços rochosos e a dire

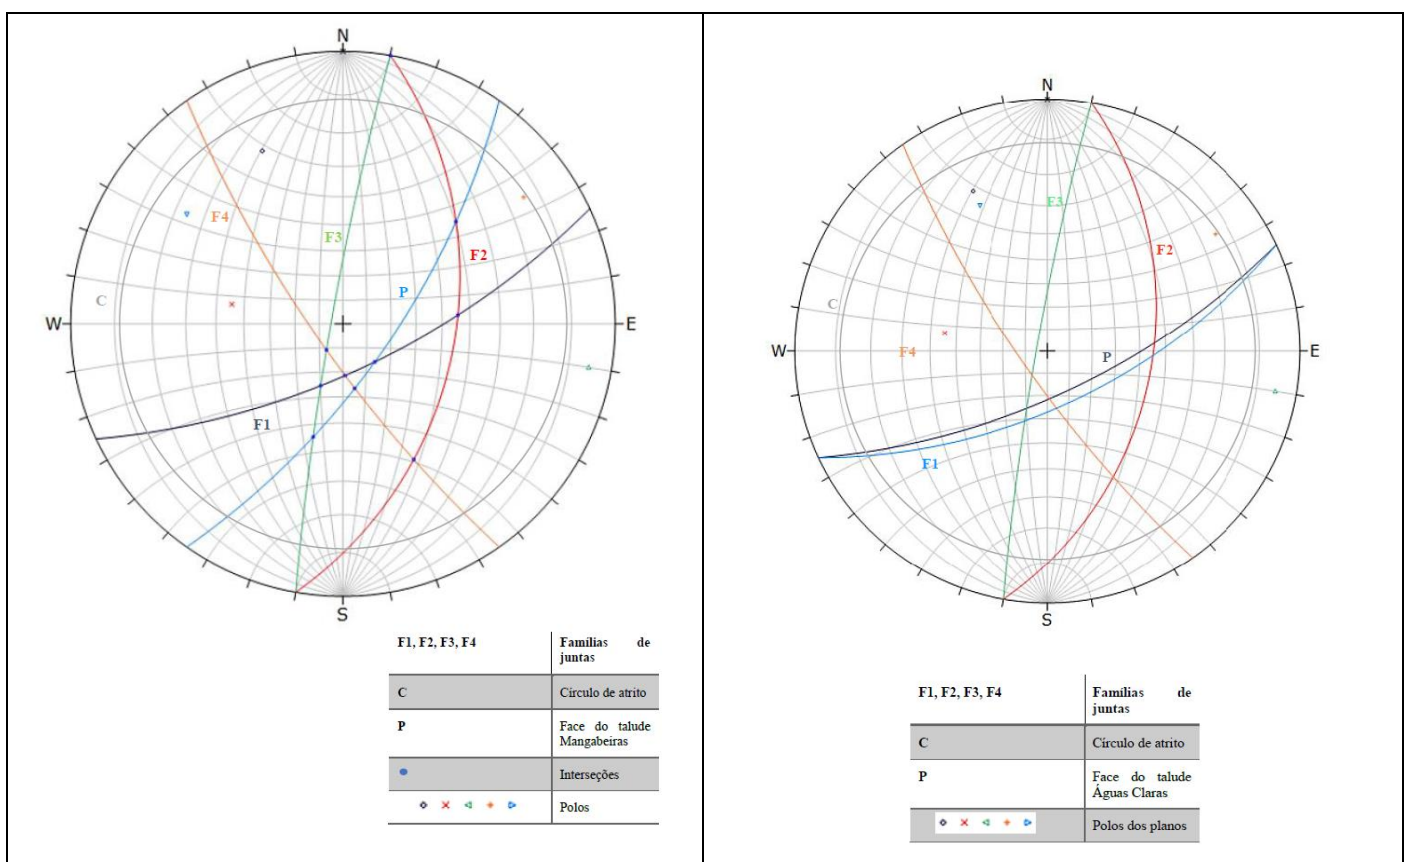
Figura 4. Diagrama estereográfico exibindo a análise cinemática das discontinuidades descritas considerando a orientação do Talude Mangabeiras (diagrama da esquerda) e a orientação do Talude Minas Aguas Claras (diagrama da direita)

Os diagramas apresentados durante este estudo representam as atitudes médias das famílias das discontinuidades. Ainda que a análise feita com base nesses estereogramas seja de caráter semiquantitativa, é bastante útil na definição de áreas críticas que requerem uma análise mais rigorosa (Parizzi, 2004). Através da análise cinemática do Talude Mangabeiras (Figura 4) foi possível reconhecer a possibilidade de ruptura em cunha, pela intersecção das famílias de discontinuidades F1 e F2 e também entre F4 e F2, e de rupturas planares ao longo do plano das famílias F1 e F2. A análise cinemática considerando a orientação do talude da Minas Aguas Claras já evidencia forte possibilidade de ruptura planar ao longo de F1 e ruptura em cunha pela intersecção entre F4 e F2.

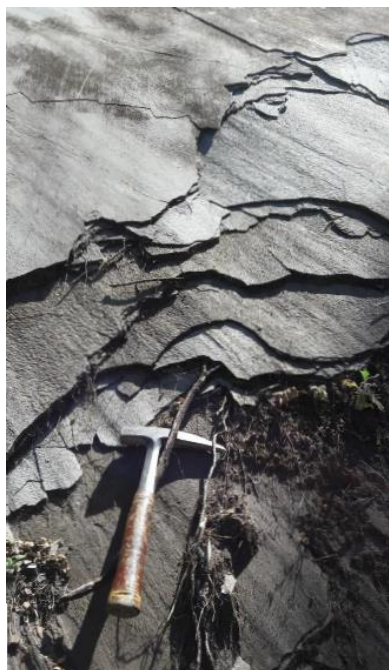
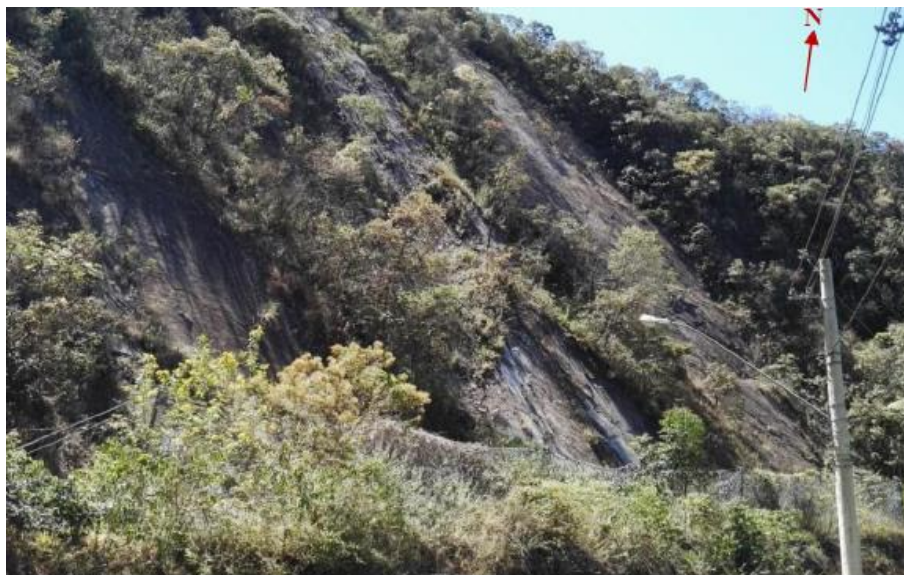
mais espessos como mostra a Figura 6, letra d. A Figura 7 exibe cicatriz de rupturas planares ao longo de F1 no Talude Mangabeiras.

Figura 7 – À direita tem-se a visão geral do talude Mangabeiras exibindo cicatriz de ruptura planar segundo F1. À esquerda exibe-se detalhes da ruptura ao longo de F1.

O fator de segurança (FS) para a ruptura em cunha formada entre as interseções das descontinuidades F2 e F1 foi próximo de 2, o que significa estabilidade ou pouca possibilidade de ruptura. Já o FS para a cunha formada entre F2 e F4 foi ligeiramente maior do que 1, ou seja 1,02. Isso demonstra maior possibilidade de ruptura em cunha, principalmente no talude da mina Aguas Claras devido à orientação do corte ser geometricamente mais favorável. Devido à alta conectividade hidráulica do maciço, em todas as análises foi considerado o grau de saturação 100%. A Figura 6 exhibe a forma das possíveis rupturas em cunha, sendo em “a” a cunha formada entre F2 e F1 e em “b” a cunha formada entre F2 e F4.

Com relação às rupturas planares, os fatores de segurança para as rupturas ao longo de F1 e ao longo de F2 foram, respectivamente, 0,0 e 0,98. Isso significa que os taludes já apresentam rupturas planares segundo F1 e estão no limite para rupturas ao longo de F2. As rupturas ao longo de F1 são caracterizadas por blocos estreitos e amplos, como se fossem placas finas delimitadas pela foliação (Figura 6, letra c). A ruptura planar ao longo de F2 já envolve blocos
