ESTUDOS GEOTÉCNICOS COMO SUBSÍDIO PARA CARACTERIZAÇÃO DO MEIO FÍSICO E PROPOSIÇÃO DE TRILHAS INTERPRETATIVAS DO JARDIM BOTÂNICO DA UNIVERSIDADE FEDERAL RURAL DO RIO DE JANEIRO

Resumo – O manejo e conservação adequados de um Jardim Botânico são necessários a partir do conhecimento de seu meio físico. Uma das principais formas de estudo do meio físico é a caracterização geotécnica dos solos, que se dá pelo levantamento das propriedades físicas e mecânicas dos mesmos nas áreas de interesse, avaliando as suas vulnerabilidades, potencialidades e sua interação com as formas de uso e ocupação. Desta forma, esta pesquisa levanta os parâmetros geotécnicos de erodibilidade e resistência ao impacto dos solos do Jardim Botânico da Universidade Federal Rural do Rio de Janeiro, subsidiados por interpretação de parâmetros de geomorfologia e topografia, com o objetivo de analisar o potencial erosivo superficial visando à proposição de trilha de interpretação ambiental aberta aos visitantes.

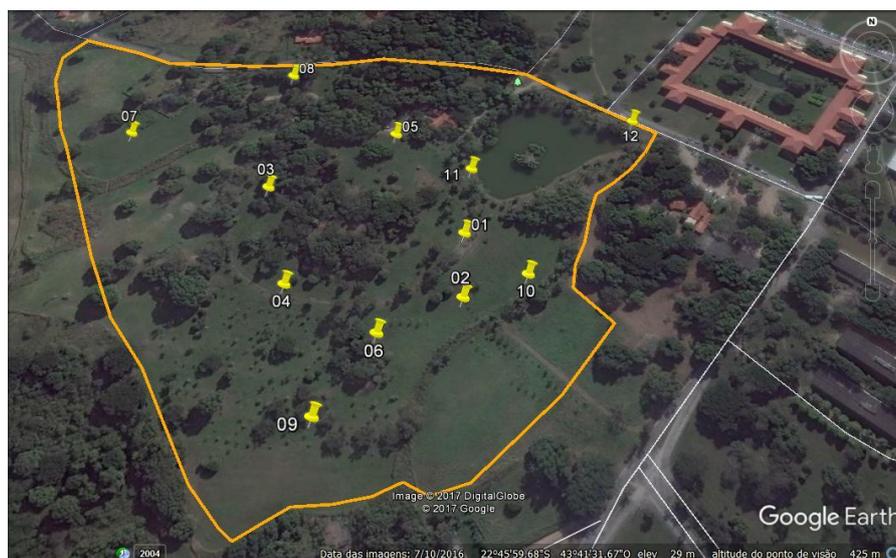
Figura 5. Delimitação da área e pontos de estudo. (Google Earth, 2017).

Os trabalhos de campo foram necessários para o reconhecimento da área e planejamento para a escolha de 12 pontos de estudo onde foi efetuada a coleta de amostras de acordo com as características geomorfológicas e topográficas do local (Figura 5).

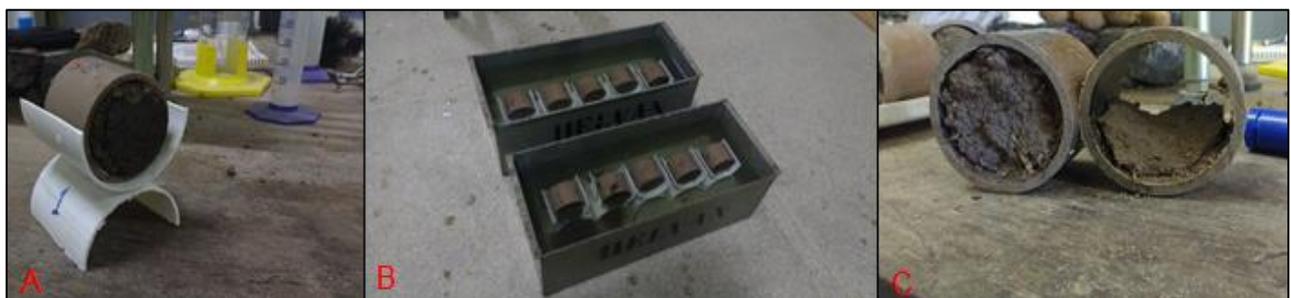
Figura 7. (A) Amostra acoplada ao suporte; (B) Conjunto de amostras/suportes dentro de um recipiente imersos com água; (C) Amostra indeformada desprendida seca. Figura do autor.

O ensaio de perda de absorção de água (S), a amostra indeformada de solo foi retirada do aparelho e acoplada a outro suporte para o ensaio de perda de massa por imersão (P). O conjunto amostra/suporte foi imerso horizontalmente num tanque com água, dentro de um recipiente que permitiu o recolhimento do material desprendido. Após 24 horas, as amostras foram retiradas, e o material desprendido foi secado em uma estufa e pesado. Assim, foi possível calcular a porcentagem de perda de massa (P) do material durante o processo de imersão (figura 7).
