## 16º Congresso Brasileiro de Geologia de Engenharia e Ambiental

# RISCO DE RUPTURAS DE TALUDES ROCHOSOS EM RODOVIAS TRECHO DA SP-55 (RODOVIA RIO-SANTOS) – SÃO SEBASTIÃO (SP)

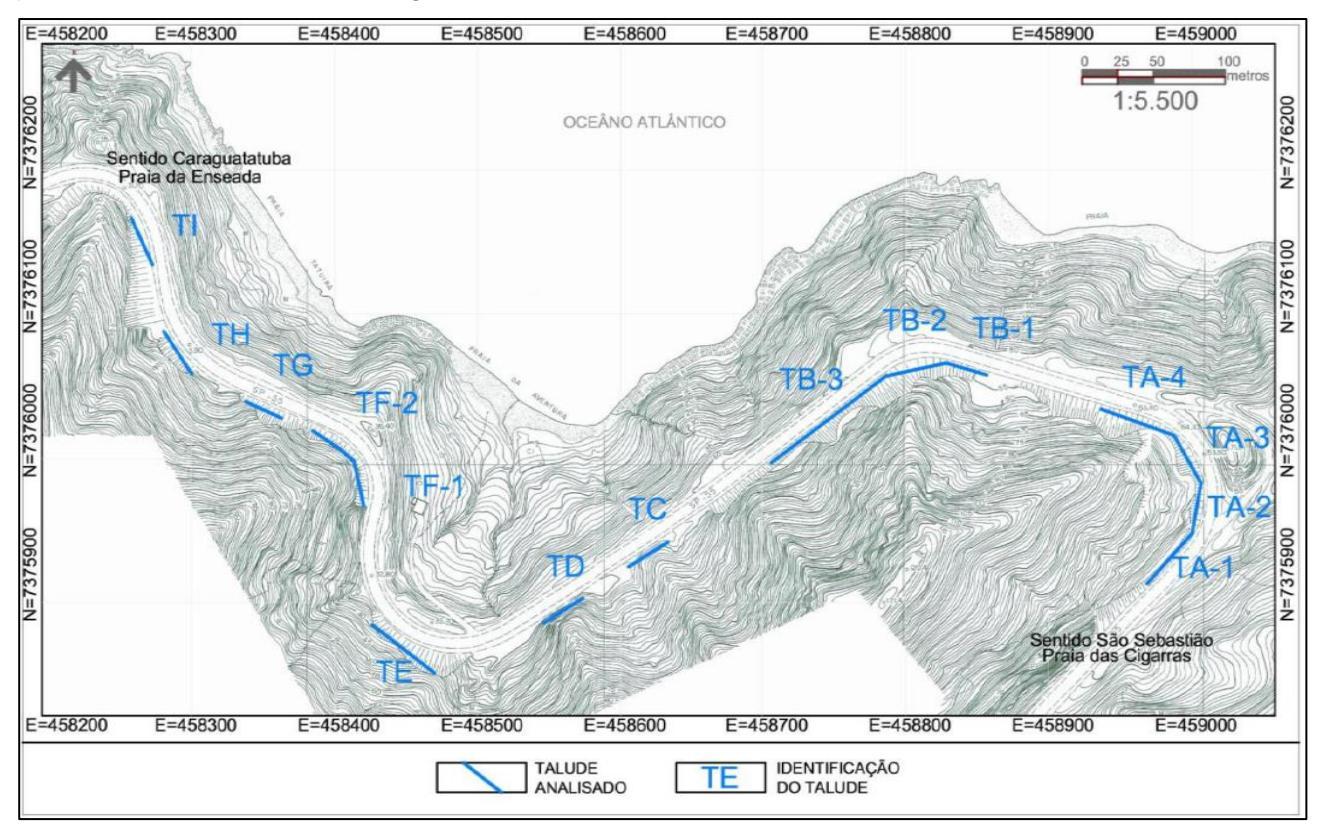
O local de estudo tem 1.095 m de comprimento, com taludes rochosos próximos ao pavimento em determinados pontos. O trecho foi dividido em 15 taludes, de modo a priorizar trechos onde já existem evidências de instabilidade (blocos caídos e rolados que atualmente encontram-se caídos próximos à rodovia). Os locais onde ocorrem afloramentos rochosos foram definidos e nomeados conforme a Figura 9. Para cada talude, foi realizado levantamento estrutural através do mapeamento de descontinuidades presentes como planos de falha, de fraturas e foliação principal. Parâmetros como direção e inclinação dos taludes foram medidos em campo juntamente com o RQD\* (RQD teórico, calculado diretamente na face do talude utilizando o espaçamento das descontinuidades). A resistência à compressão uniaxial (RCU) foi estimada para cada talude utilizando como base a classificação proposta em ISRM (1978),

Figura 9 – Localização e identificação dos taludes estudados.
