Estudo Técnico de Estabilidade e Otimização de Taludes da Cava Lagoa Seca

Complexo Mineroquimico de Catalão-GO

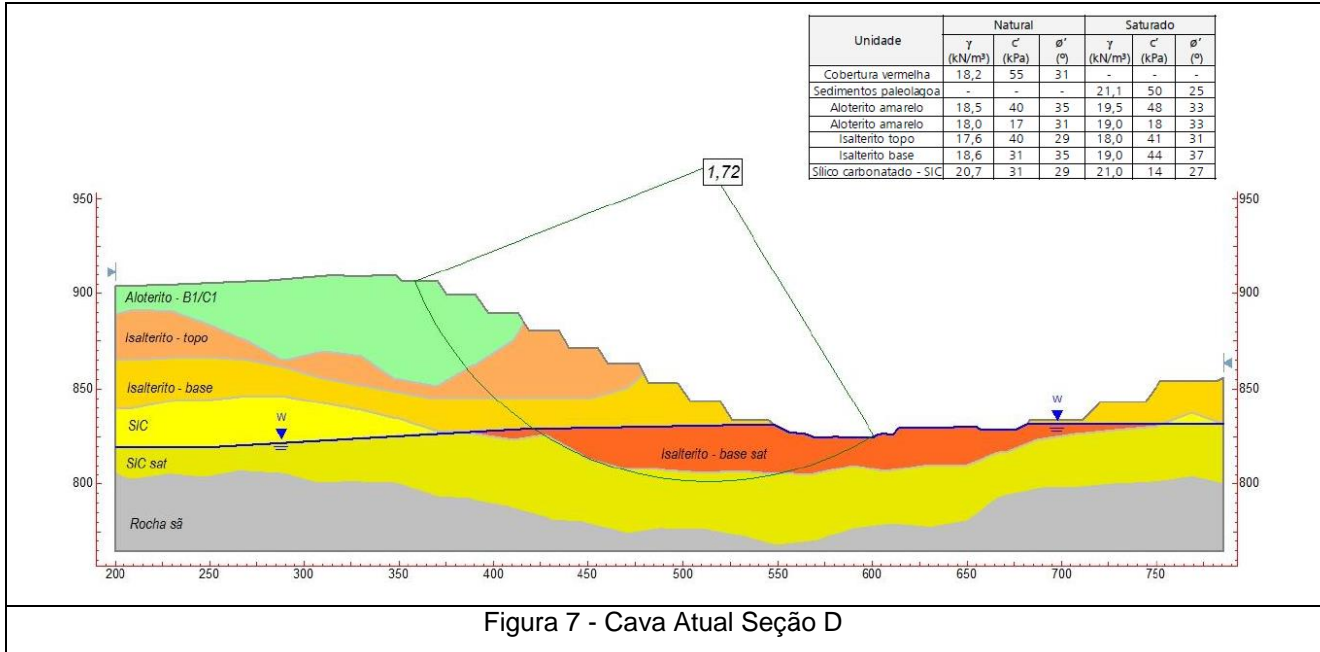
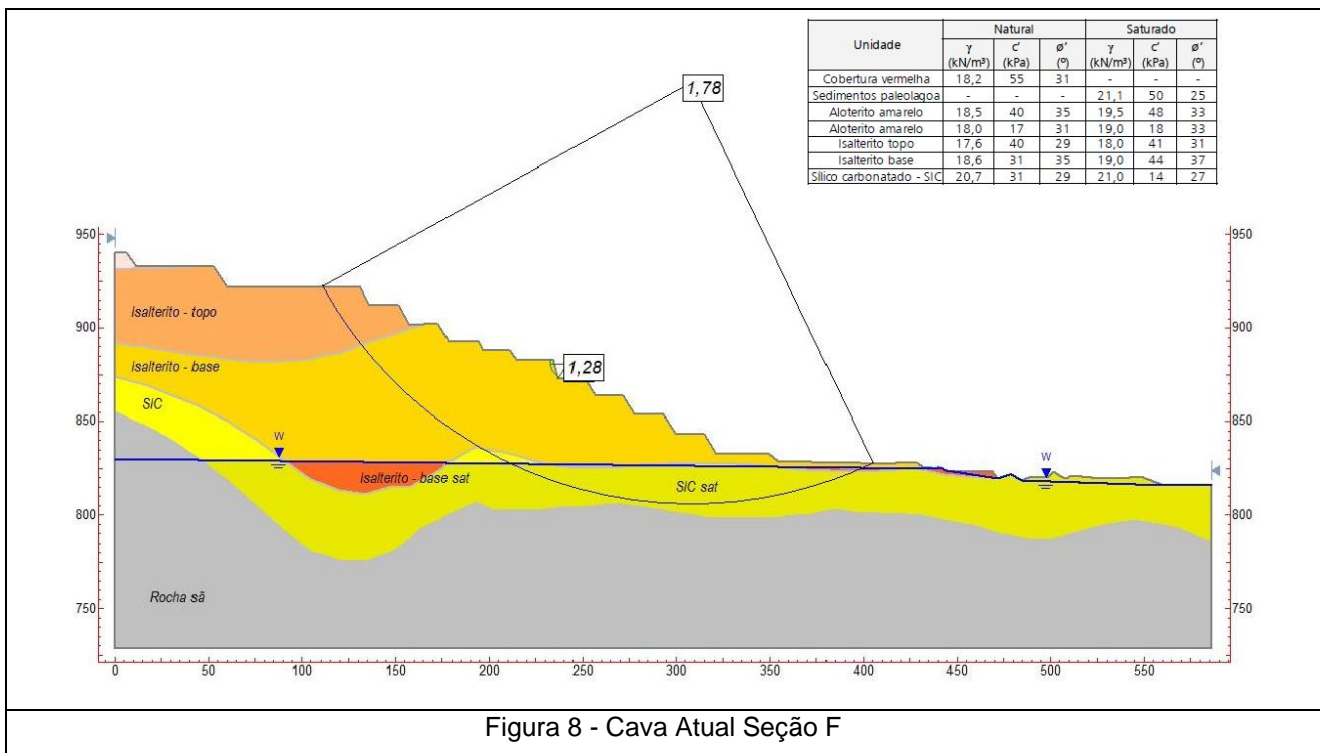
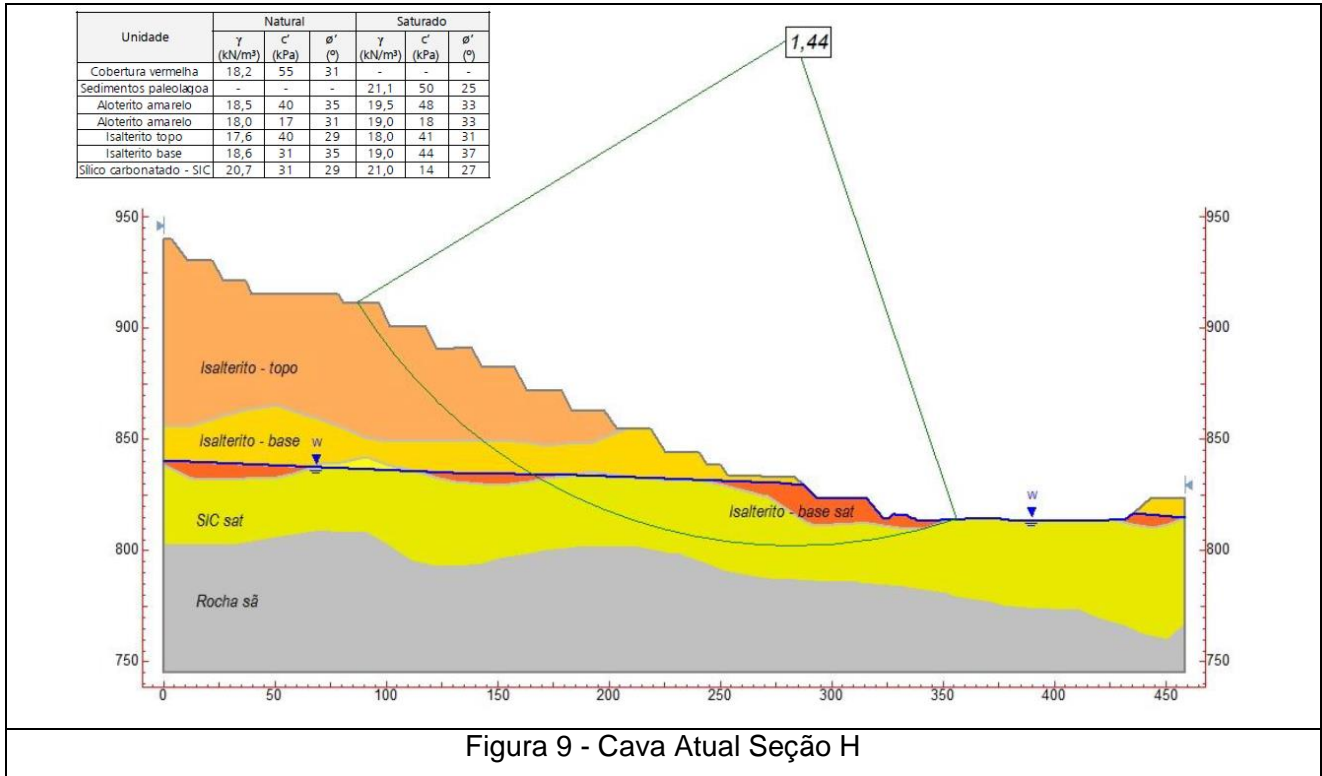
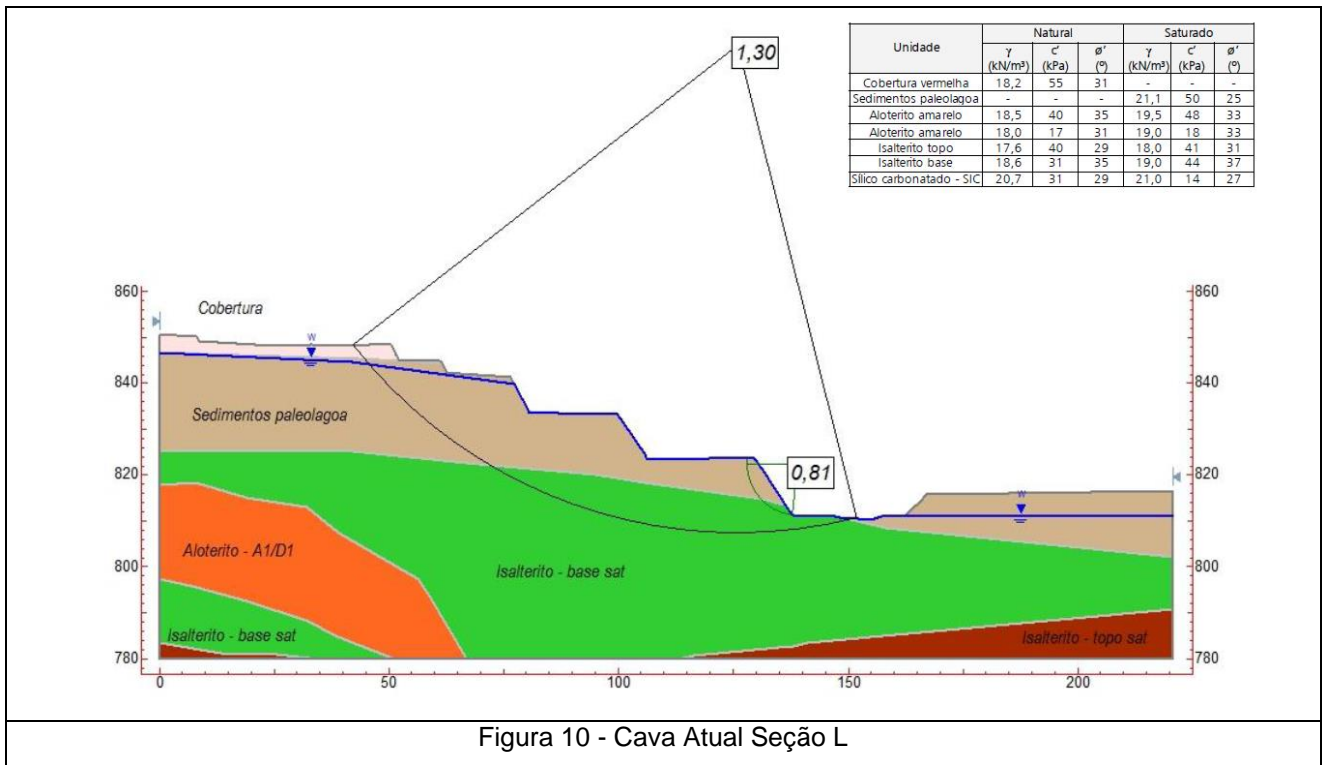
Foram seleccionadas as seções D e F, da porção sul da cava, por apresentarem as maiores alturas, e variação de espessura dos materiais presentes nos taludes. Foi seleccionada também a seção H, na lateral leste, também de elevada altura, e que apresenta N.A. um pouco mais elevado, e a seção L, por estar nos sedimentos da paleolagoa.

Os resultados destas análises mostram fatores de segurança condizentes com as condições de estabilidade dos taludes observadas no campo, pois é raro ocorrer algum problema de instabilidade nos taludes da Lagoa Seca, exceto de forma localizada, condicionada por estruturas, ou nos sedimentos da paleolagoa, quando são escavados com taludes mais íngremes. Por isso, os parâmetros definidos para os diversos materiais (tabela 2) serão utilizados nas análises de estabilidade dos taludes da cava final.

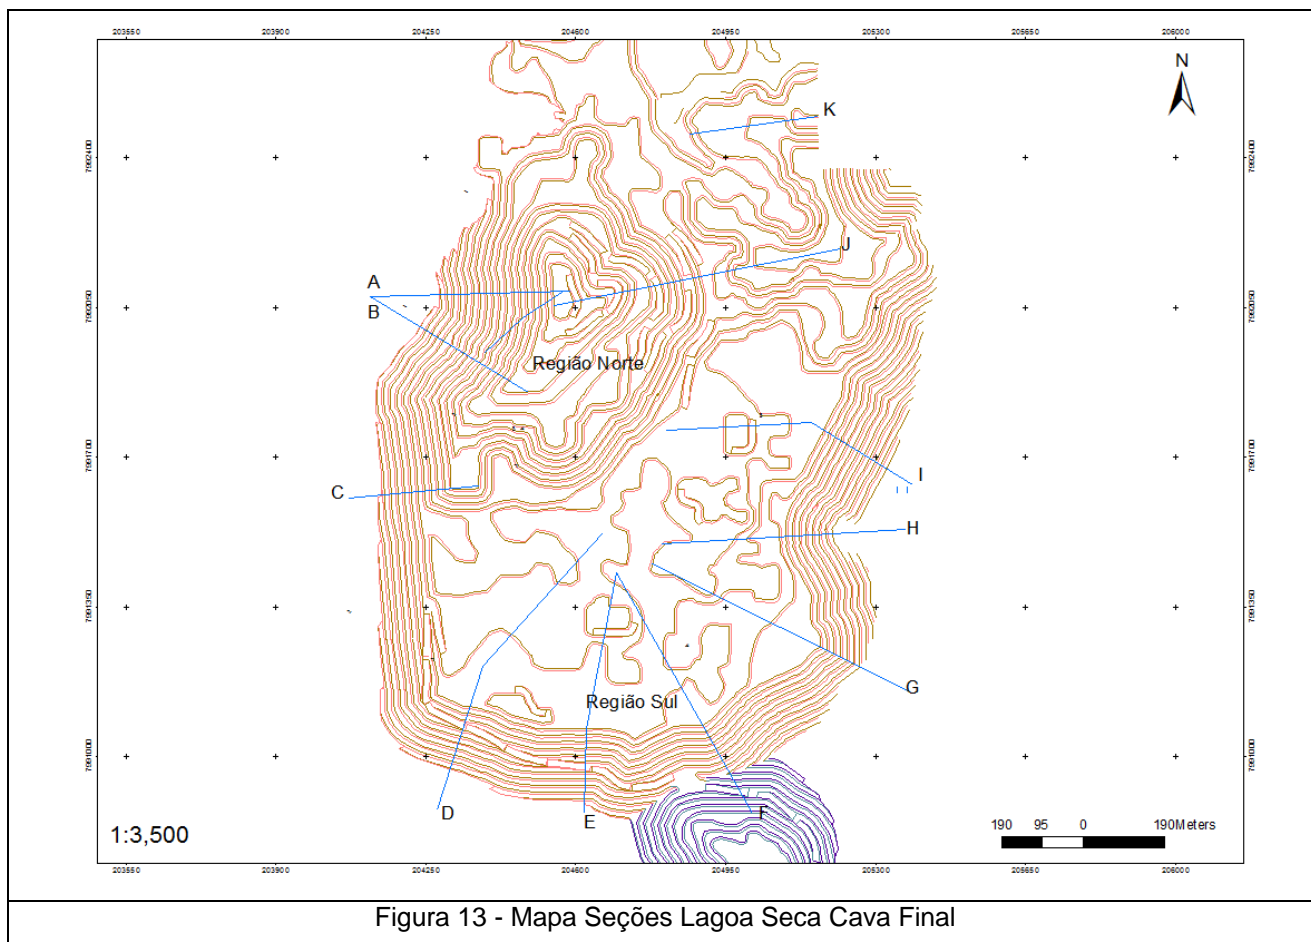
Figura 13 - Mapa Seções Lagoa Seca Cava Final

As seções mostram a cava final, com os materiais, mas o N.A. está na condição atual. Deveria ser realizada apenas algumas simulações de comportamento do N.A., a ser confirmado posteriormente, pois as informações disponibilizadas não permitiram um estudo conclusivo.
