## Caracterização geológico-geotécnica dos sedimentos marginais da comunidade de São Braz, município de Porto de Moz – PA e sua relação com suscetibilidade à erosão fluvial (terras caídas).

**Resumo** - Na região Amazônica, além dos processos de inundação e deslizamentos existem os processos erosivos, principalmente a erosão fluvial, conhecida na região como Terras Caídas. Este processo é muito temido pela população, uma vez que causa escorregamentos e solapamentos de grandes proporções que atingem áreas muitas vezes ocupadas. Um exemplo deste evento ocorreu na comunidade de São Braz, localizada no município de Porto de Moz, estado do Pará, na margem direita do rio Amazonas, onde uma área de aproximadamente 400m de comprimento foi arrastada pelo rio Amazonas, levando 14 edificações e deixando 31 pessoas desalojadas. Devido esta ocorrência a CPRM avaliou o grau de risco da área ao entorno, assim como realizou uma pesquisa sobre as características geológicas geotécnicas dos sedimentos marginais da referida comunidade, a fim de iniciar o entendimento sobre este processo. Com base em observações de campo e análise granulométrica verificou-se que este sedimento marginal possui uma text

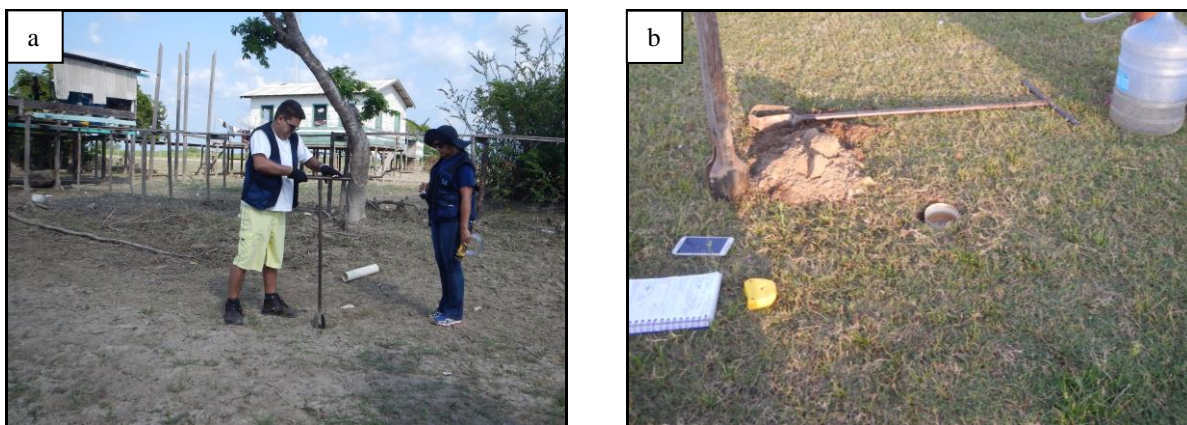
Figura 1 a e b. Fotografias retratando o trabalho de campo para obtenção da condutividade hidráulica dos sedimentos marginais da comunidade São Braz.
