## GEOMORFOLOGIA FLUVIAL E PROCESSOS EROSIVOS NAS MARGENS DO BAIXO MADEIRA, BACIA AMAZÔNICA

**Resumo** – Anualmente, a erosão fluvial no rio Madeira promove o desbarrancamento de suas margens, fenômeno conhecido na região como “terras caídas”. Além de contribuir com grande descarga de sedimentos nas águas deste rio, os processos erosivos ocasionam significativas alterações na morfologia do canal principal. Através da análise de imagens de satélite e levantamentos de campo, foi possível correlacionar os aspectos morfológicos do rio, a composição do material das margens e os processos erosivos atuantes no Baixo Madeira, entre as cidades de Porto Velho (RO) e Humaitá (AM). Margens com sedimentos coesos na base (argilosos) são resistentes à abrasão fluvial enquanto aquelas com perfil homogêneo não coeso (arenoso) podem apresentar recuo uniforme de dezenas de metros por ano. Durante a vazante do rio (Julho a Dezembro), a erosão por *piping* e pelos escorregamentos rotacionais é intensificada. O *piping* ocorre em diferentes contextos de margens: taludes topograficamente elevados, soleiras, pontos de inflexão, e também em margens com depósitos siltosos atuais, mais a jusante no rio. Alé

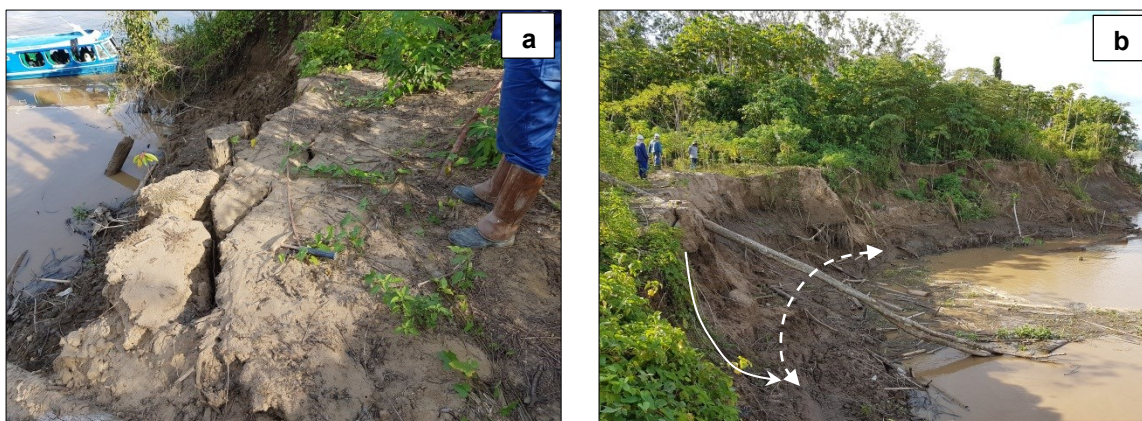
Figura 9 – (a) Rachaduras na superfície do terreno da figura b. (b) Margem oposta ao distrito de Calama, com a superfície de ruptura em perfil (linha sólida) e feição de semi-circunferência em planta (linha pontilhada) após um escorregamento rotacional.

Este tipo de erosão promove a queda da margem segundo uma superfície de ruptura côncava em perfil, cuja extensão começa na superfície do terreno evidenciada por rachaduras (Figura 9a) e pode se estender até a base do talude, no sentido do rio. Em planta, a margem adquire um formato de semicircunferência ou “meia-lua” (Figura 9b) com extensão de até dezenas de metros. Os escorregamentos são intensificados durante a vazante do rio, assim como o *piping*.

As margens onde esse processo ocorre são caracterizadas por taludes altos, com até 30 metros, constituídos predominantemente de sedimentos arenosos na porção superior e argilosos na porção inferior do talude. Nestes casos, a superfície de ruptura é facilmente identificada (Figura 9b) e as rachaduras na superfície do terreno estão bem próximas à margem (Figura 9a). A vegetação presente na superfície do terreno que desliza fica com a copa das árvores voltadas para a margem e com as raízes voltadas para o rio.
