MÉTODO DE AVALIAÇÃO PARA ESTRADAS VICINAIS

Resumo – O presente artigo tem como objetivo evidenciar a importância da boa condição das estradas vicinais para o desenvolvimento social e econômico das comunidades rurais. Nesse sentido se desenvolveu um método de caracterização visual, identificando os principais defeitos em estradas de terra como buracos, segregação de agregados, poeira, areião, entre outros, relacionando-os com sua severidade e abundância. Como o Brasil ainda não possui uma metodologia oficial de avaliação para esse tipo de estradas, se considerou pertinente a criação de um método com base em diferentes bibliografias. Desta forma, buscou-se adaptá-lo para a realidade brasileira (podendo ser utilizadas para o desenvolvimento de outros trabalhos) por meio da definição de parâmetros, visando tornar esta avaliação mais imparcial e de fácil entendimento. Além disso, foram definidos índices que avaliam defeitos de diferentes gravidades, já que, a condição da estrada vicinal é muito variável devido a fatores climáticos e serviços de manutenção. Por isso, alguns defeitos são mais pertinentes que outros, pois servem de diagnóstico para problemas mais graves na conjuntura da e

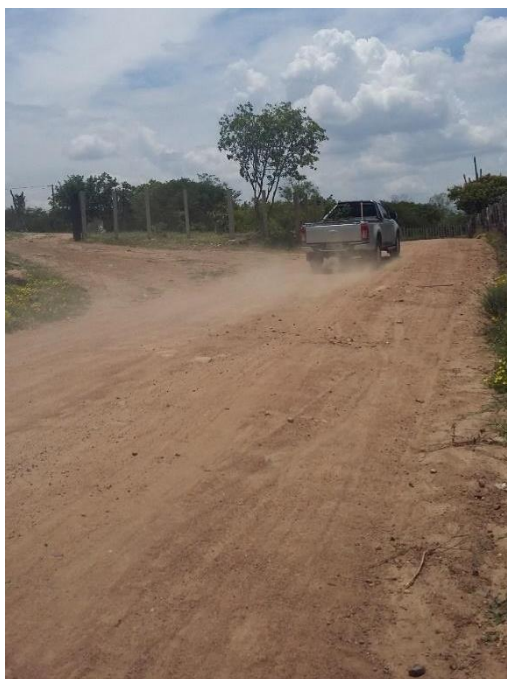
Figura 1. Trecho 1 localizado no distrito de Maria Quitéria

Ao trafegar pelo Trecho 1 (Figura 1), localizado no Distrito de Maria Quitéria, nas coordenadas UTM E.491337, N.8659283 24L, observamos que o mesmo não apresentava dispositivos de drenagem e os possíveis canais para o escoamento da água estavam obstruídos por pequenas bermas. Entretanto, havia um determinado abaulamento na seção transversal do trecho o que permitia o escoamento da água para as laterais, seguindo esta análise, foi atribuído a nota 4 para a categoria de drenagem. Muitos dos buracos presentes no trecho apresentavam profundidade um pouco maior que 5 cm, justificando a nota 4 nesta categoria. Para afundamento do Trilho de Roda foi atribuído a nota 9, pois há pouca ocorrência dessas, e todos com profundidade inferior a 2,5 cm. A presença de bermas impedindo o escoamento das águas para as laterais é

sintoma da ocorrência de segregação de agregados, deste modo, após análise das bermas, foi atribuído a nota 7 para esta categoria. Na análise das ondulações, foi observado profundidades maiores que 2,5 cm, o que gerou um certo desconforto na trafegabilidade. Para o último quesito analisado, a poeira, verificou-se uma nuvem pouco densa e que não estava obstruindo a visibilidade, entretanto por atingir uma altura que variava entre 1 e 1,5 metros, foi dado uma nota 7.

Drenagem	4
Buraco	4
Afundamento do Trilho de Roda	9
Segregação de Agregado	7
Ondulação	3
Poeira	7

Aplicando as notas da Tabela 2 na Equação 1, encontramos um média de **5,5 pontos**. Portanto, para esse trecho é recomendado algumas correções pontuais, tais como construção dos dispositivos de drenagem, como canaletas e sangras, bem como a distribuição de cascalho fino e material aglutinante para preenchimento dos buracos e correção das ondulações.

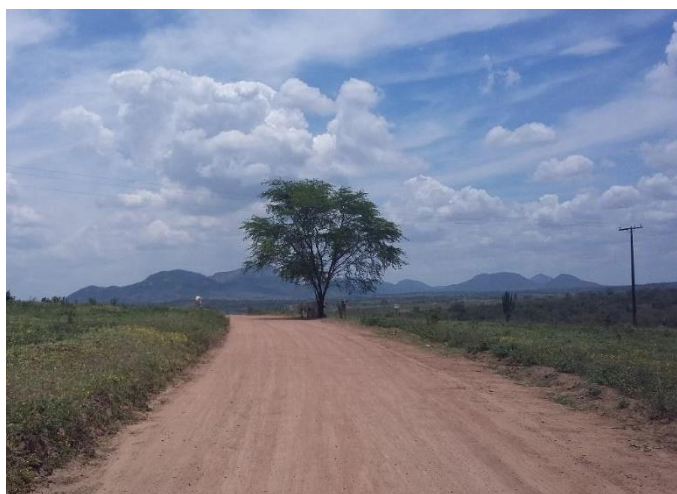
Figura 2. Trecho 2 localizado no distrito de Maria Quitéria

Também localizado no Distrito de Maria Quitéria, nas coordenadas UTM E.489520 N.8659893 24L, o Trecho 2 (Figura 2) apresenta uma seção transversal com um perceptível abaulamento, permitindo que as águas escurram para a sua lateral. Não há presença de valas e sangras, e o local para escoamento das águas se encontra com vegetação em algumas partes, o que leva à atribuição da nota 5 em drenagem. Não foi verificado a presença de ondulações, buracos e segregação de agregados nesse trecho, portanto estas três categorias receberam nota 10. Foi observado um pequeno afundamento do trilho de roda, mas este apresentava profundidade menor que 2,5 cm e não interferia na trafegabilidade. No que tange à categoria poeira foi notado que existe uma fina camada de material disperso, mas este não interfere no fluxo do tráfego.

Drenagem	5
Buraco	10
Afundamento do Trilho de Roda	9
Segregação de Agregado	10
Ondulação	10
Poeira	7

Portanto, conforme Tabela 3, a nota para esse trecho da estrada foi de **8,0 pontos**. Deste modo, recomenda-se apenas a manutenção de rotina, embora, também indicamos a construção de valas, para que a água possa ter um melhor escoamento.
